SERVICES A LA CLIENTÈLE
DÉPARTEMENT TECHNIQUE APRÈS-VENTE

NOTE D'INFORMATION

N° 80-01 GX

GSA

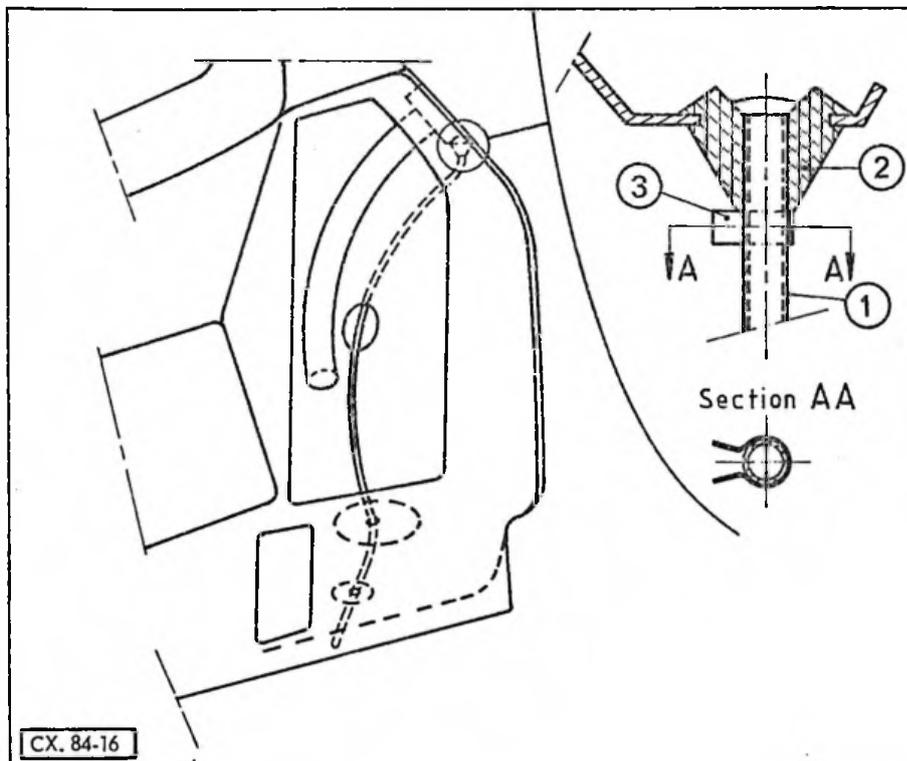
CX. 84-16

Il est possible d'adapter un tube d'écoulement sur une tubulure de remplissage d'essence qui n'en possède pas, en réalisant le montage ci-dessous.

- Après avoir enlevé le bouchon et obturé l'orifice de la tubulure pour éviter toute pollution, percer un trou $\phi = 10,5$ mm à la partie inférieure du seuil.
- Enfiler le tube nylon (1) équipé de l'œillet caoutchouc (2) et de l'agrafe (3)
- Appuyer fortement sur le tube et sur la partie centrale de l'œillet pour mettre celui-ci en place.

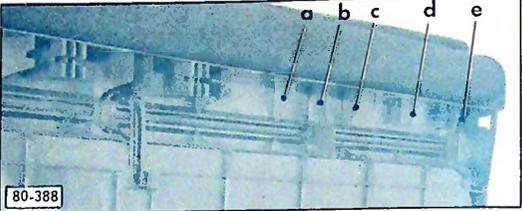
<p>80-388</p>

CAUSES	REMÈDES
- Vibration des tringles d'accrochage.	<p><i>1ère possibilité :</i> C'insérer les tringles d'accrochage afin d'obtenir un appui constant sur la cloison b</p> <p><i>2ème possibilité :</i> Supprimer les goussets intermédiaires(a, b, c, d, e)</p>

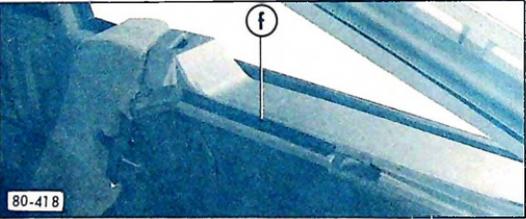
- Grincement de la tablette sur ses supports	<p>- Adjontion de tissu adhésif (f) sur les supports de tablette.</p>

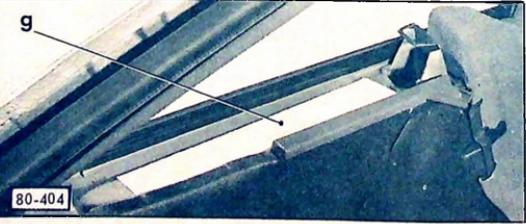
<p>80-404</p>

<p>80-418</p>
- Grincement de la garniture de passage de roue supérieure sur le passage de roue.	<p>- Adjontion de tissu adhésif (g) entre garniture et tôle supérieure de passage de roue.</p>

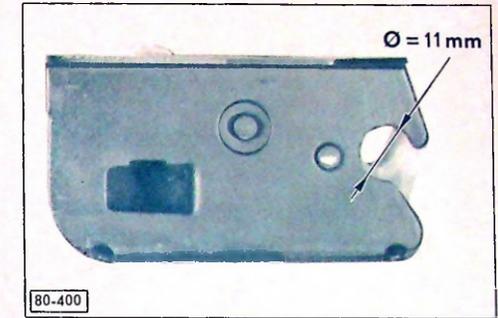
Grincement dû à l'interférence des flancs du boîtier de serrure avec la gâche.

- Élargir le passage de la gâche sur le boîtier à l'aide d'une meule crayon, pour obtenir comme ci-contre un logement $\phi = 11$ mm

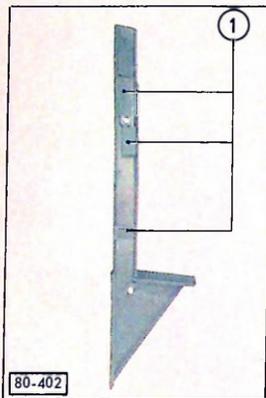
PIED ARRIÈRE

- Grincements ou vibrations des garnitures.

Remède : Adjonction de cales en mousse **1** afin que chaque garniture soit en contrainte.

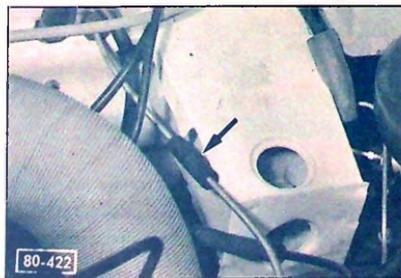
80-422

- Vibration de la commande de starter sur le bras d'extension avant gauche.

Remède : Adjonction d'un manchon caoutchouc isolant sur la gaine (longueur 80 mm minimum).

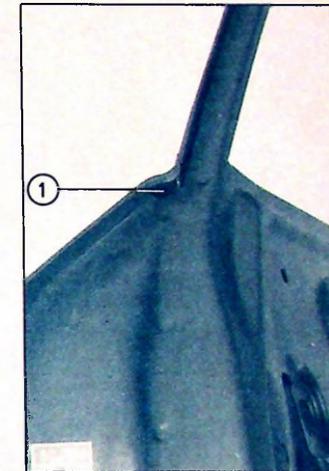
- Sifflements d'air

- 1) S'assurer d'une bonne portée du joint d'étanchéité sur l'encadrement de glace.
- 2) S'assurer que l'extrémité supérieure arrière de l'aile avant ne soit pas plus basse que le panneau extérieur de porte.
- 3) Obturer avec un mastic la jonction **1** du panneau de porte avec l'encadrement.

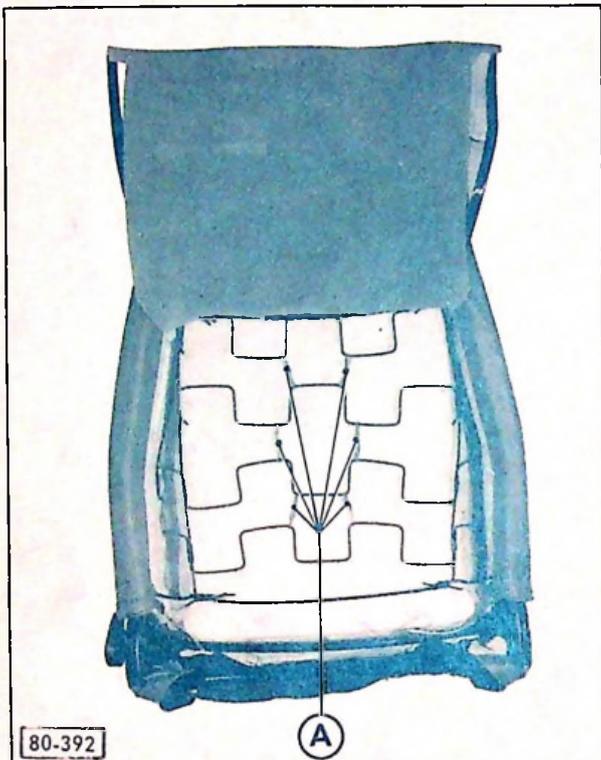
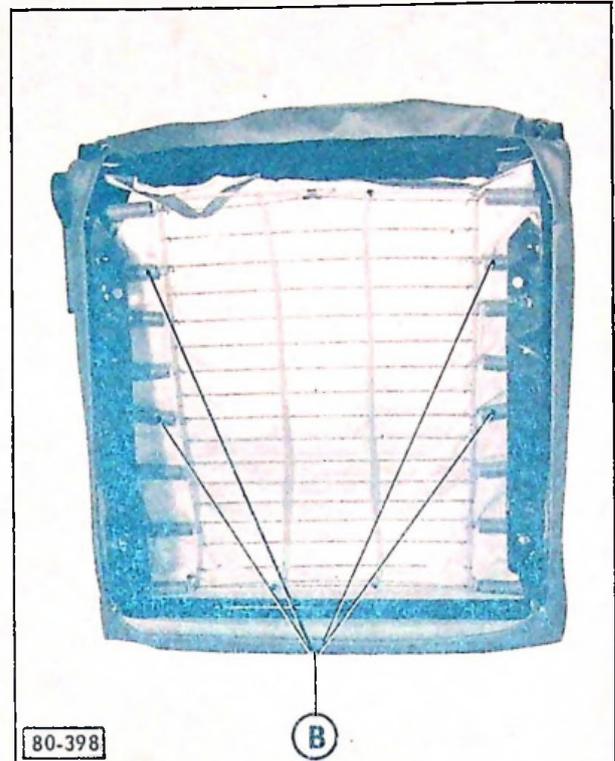
- Affaissement de l'assise et du dossier

- Augmenter la tension des ressorts.

- Déposer le siège.
- Déposer l'arrière de la garniture du dossier.
- A l'aide de tirants (A) en fil d'acier, joindre les ressorts de l'armature du dossier.
- Refixer l'arrière de la garniture.
- Siège retourné, ajouter quatre ressorts (B) entre armature et sommier d'assise.
- Reposer le siège.
