<b>CITROËN</b> SERVICES A LA CLIENTELE Département Technique Après-Vente	<b>INFORMATION REPARATION</b>			N° 81-06 GX
DIFFUSION : <b>TOUS PAYS</b>	CONCERNE : LES PORTES LATERALES			Le 12 Novembre 1981
APPLICATION : <b>TOUS PAYS</b>	ATELIER	<del>MAGASIN</del>	<del>STATION SERVICE</del>	<b>GSA TOUS TYPES</b>

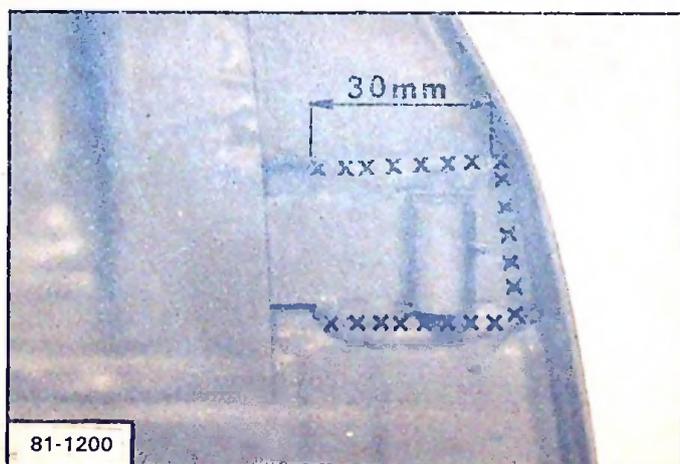
INCIDENT : Charnons « dessoudés » de la porte.

CAUSE : Fermeté du tirant et faiblesse du battant.

Dans le cas où l'une des charnières commence à se désolidariser du battant par rupture de la tôle autour des points de soudure, il faut procéder au soudage des deux charnières de la porte considérée à l'aide d'un poste de soudage sous gaz neutre ( MIG ).

REMÈDE : Soudage « MIG » des charnons et graissage du tirant.

Déposer la porte ( ne pas dégarnir ).  
 Décaper les zones de soudure.  
 Exécuter un cordon de soudure ( MIG ) sur les bords supérieur, inférieur et en bout de chacune des charnières ( voir photo ).  
 Peindre les zones brûlées du battant de porte.  
 Poser et régler la porte.  
 Graisser correctement les tirants de porte.
