CITROËN SERVICES A LA CLIENTELE Département Technique Après-Vente	NOTE TECHNIQUE ATELIER	GSA
APPLICATION : TOUS PAYS	CONCERNE : GSA TOUS TYPES MOTEUR	N° 83-25 GX - AT <i>Annule et remplace</i> <i>N° 82-25 GX du 22/11/82</i>
DIFFUSION : FRANCE	Étanchéité avant et arrière du vilebrequin	Le 14 Mars 1983
CE DOCUMENT EST A CLASSER DANS : MANUEL DE REPARATION N° MAN 008551

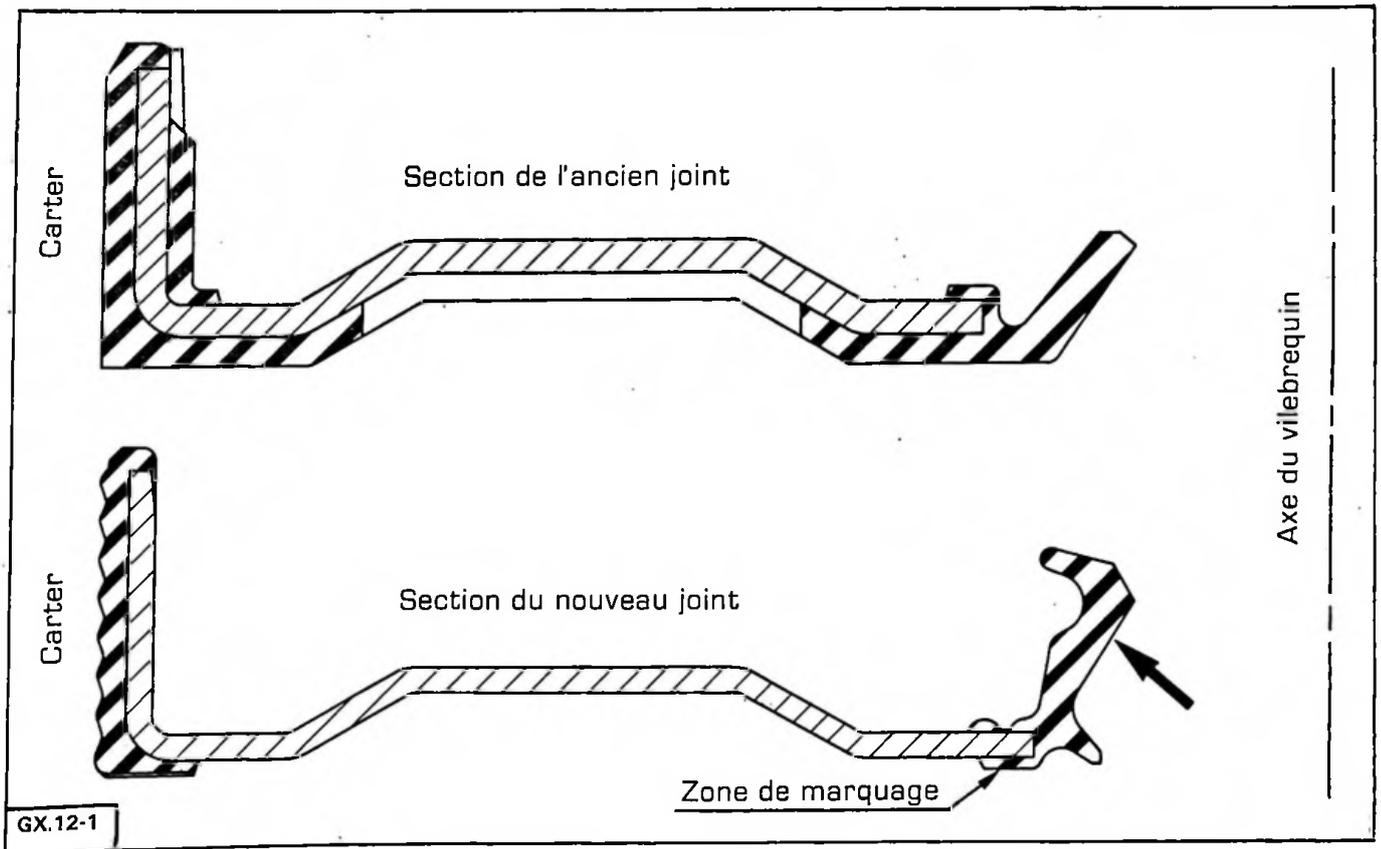
Depuis Juin 1982 (Numéro d'Organisation P.R. : 2032), les moteurs Tous Types sont équipés de nouveaux joints d'étanchéité avant et arrière de vilebrequin.
 Ces nouveaux joints comportent une microturbine incorporée sur la lèvre intérieure (→) et sont donc différents entre l'avant et l'arrière (turbines inversées).
 Le montage de ces joints entraîne la suppression des microturbines sur les portées de vilebrequin.

Repères sur joints :

Joint avant : lèvre intérieure rouge, avec l'inscription « côté distribution ».

Joint arrière : lèvre intérieure marron, avec l'inscription « côté volant ».

- a) Le montage d'un ancien joint (*sans microturbine*) sur un nouveau vilebrequin (*sans microturbine*) est **INTERDIT**.
- b) Le montage d'un nouveau joint (*avec microturbine*) sur un ancien vilebrequin (*avec microturbine*) est admis.
- c) Les nouveaux joints ayant un côté de montage **IMPERATIF** (avant ou arrière), respecter cette condition).

- Avant le montage des joints, huiler soigneusement les portées du vilebrequin avec de l'huile moteur
- **Outillage** : utiliser les outils 1694 T et 1696 T prévus dans l'opération n° GX 100-3 du Manuel de Réparation N° MAN 008551, chapitre III.
- Après montage, contrôler visuellement que les joints n'ont pas été abîmés (*détérioration des lèvres intérieures*).
