CITROEN DIVISION APRES VENTE METHODES TECHNIQUES	INFO'RAPID	<i>Xantia</i> ①
RESPONSABLES DES ATELIERS CE - SUCC - FILIALES -	CONCERNE CITROEN XANTIA 1,8 i Motorisation LFZ (XU7JP/Z)	N° 1 Le 19 Avril 1993
Ce document est à classer dans : RECUEIL DE NOTES N° MAN 106060		1785

INFO'RAPID

CITROËN XANTIA 16 V
Niveau d'huile moteur

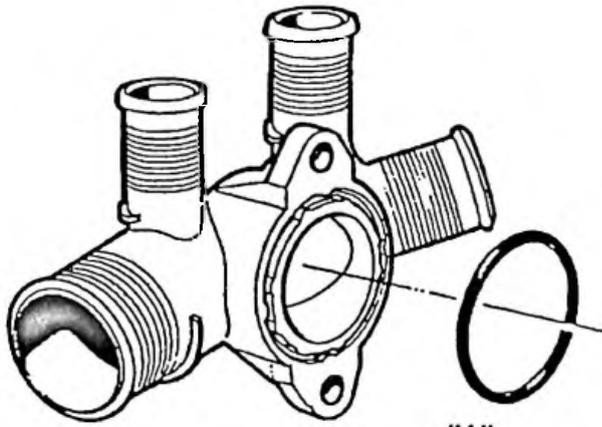
MONTAGE 1 - JUSQU'A OPR 6201

CONSTATATION : RUPTURE DU BOITIER D'ENTREE D'EAU SUITE A UNE INTERVENTION.

DANS LE CAS OU LE BOITIER REPERE 96 175 504 80 SERAIT DEFECTUEUX, (MONTAGE ①)
ADOPTER LE MONTAGE ②.

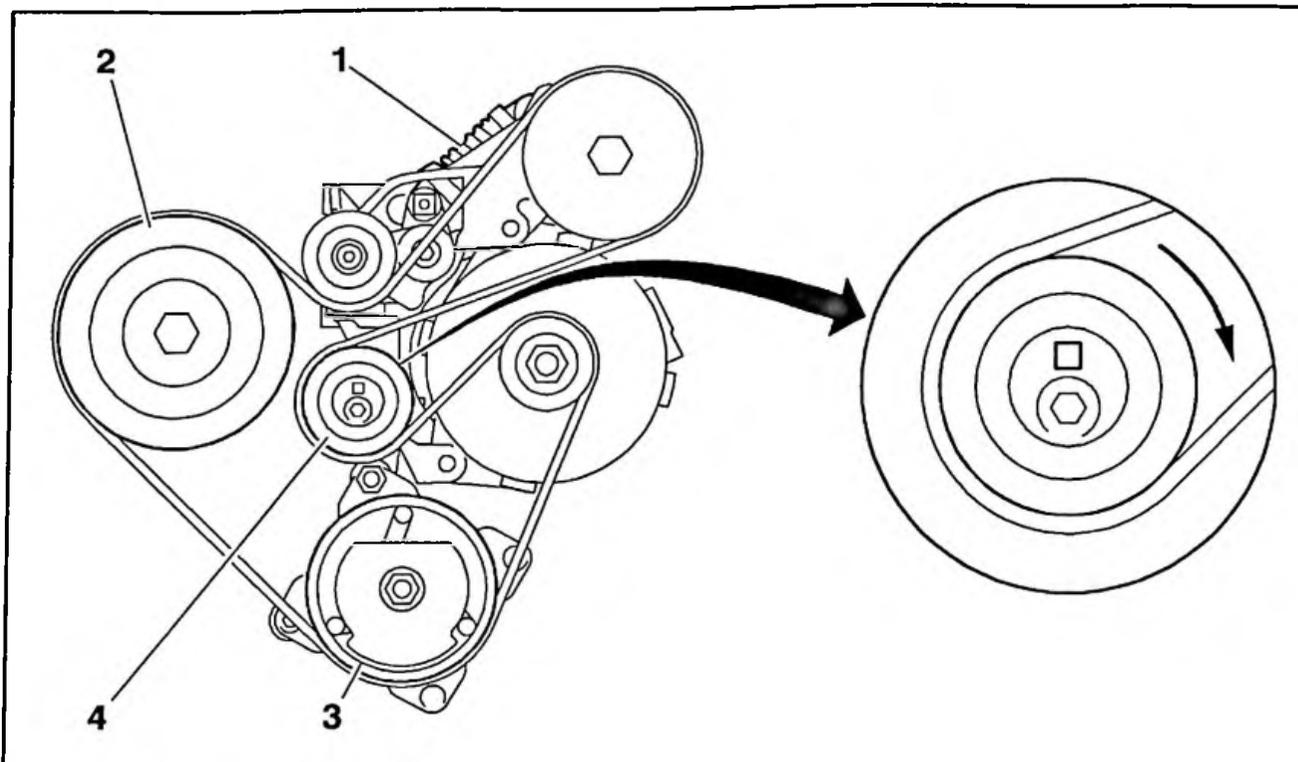
Fig. : B1AQ02MD

2 causes sont possibles :

- battement excessif du galet tendeur qui touche le carter de distribution, suite à une mauvaise tension de la courroie par le galet excentrique (4)
- vibration du brin de la courroie entre la poulie de vilebrequin (2) et celle du compresseur de réfrigération (3) suite au grippage du tendeur dynamique (1)

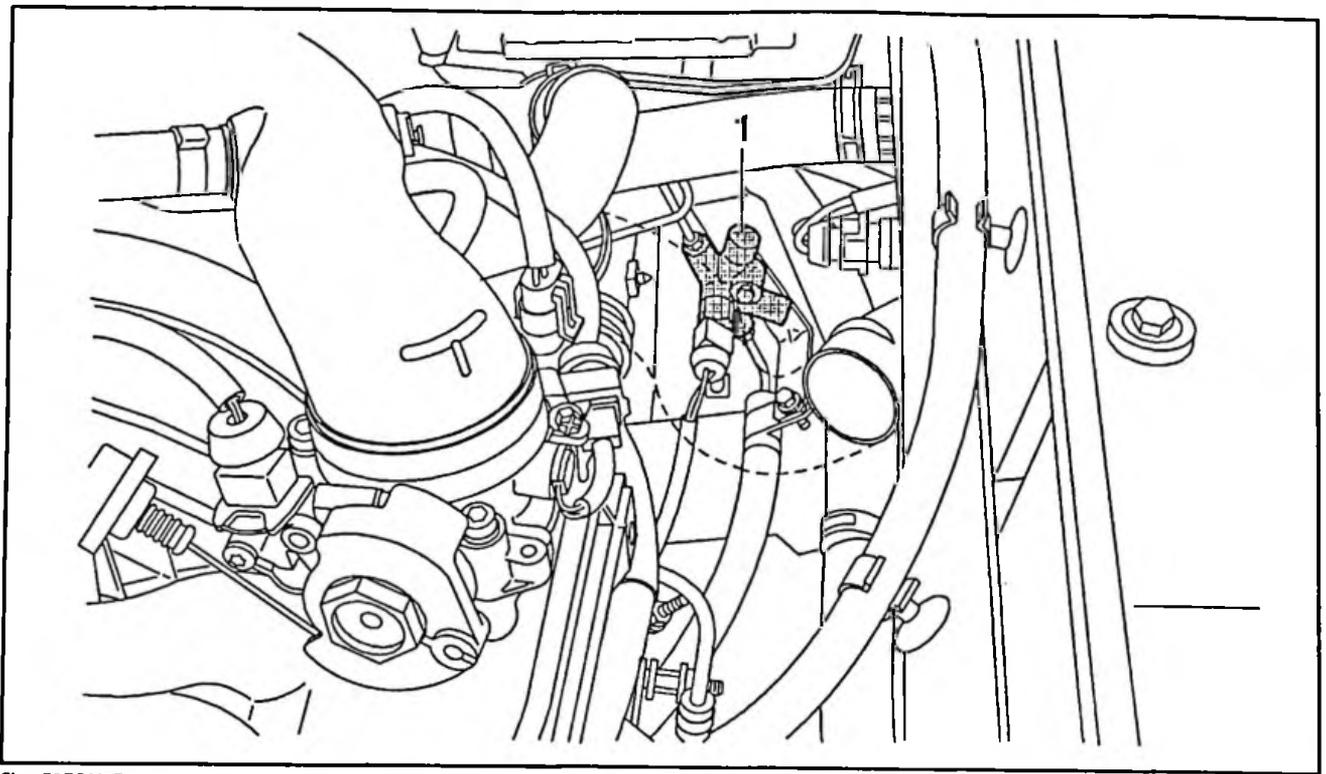
Fig. : B3EQ003D

Défaut fugitif "capteur direction assistée" enregistré dans la mémoire du calculateur d'injection.

Remplacer le mano contact (1) et son joint torique.

Effacer le défaut enregistré dans la mémoire du calculateur d'injection.

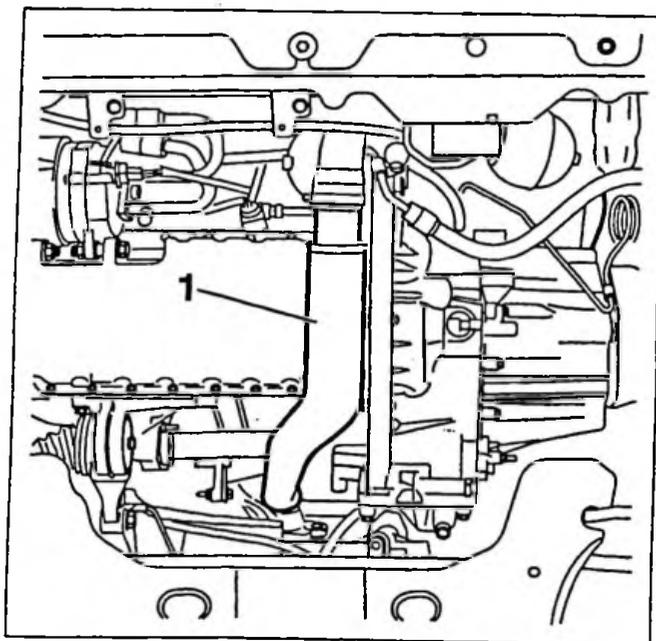
Cause possible : Fissuration au niveau d'une soudure du tube (1) provoquant une perte de pression d'admission en sortie de turbocompresseur.

Il est nécessaire de déposer le tube afin de pouvoir observer l'état des soudures à l'aide d'une feuille de papier blanc, ou d'une source lumineuse introduite à l'intérieur du tube.

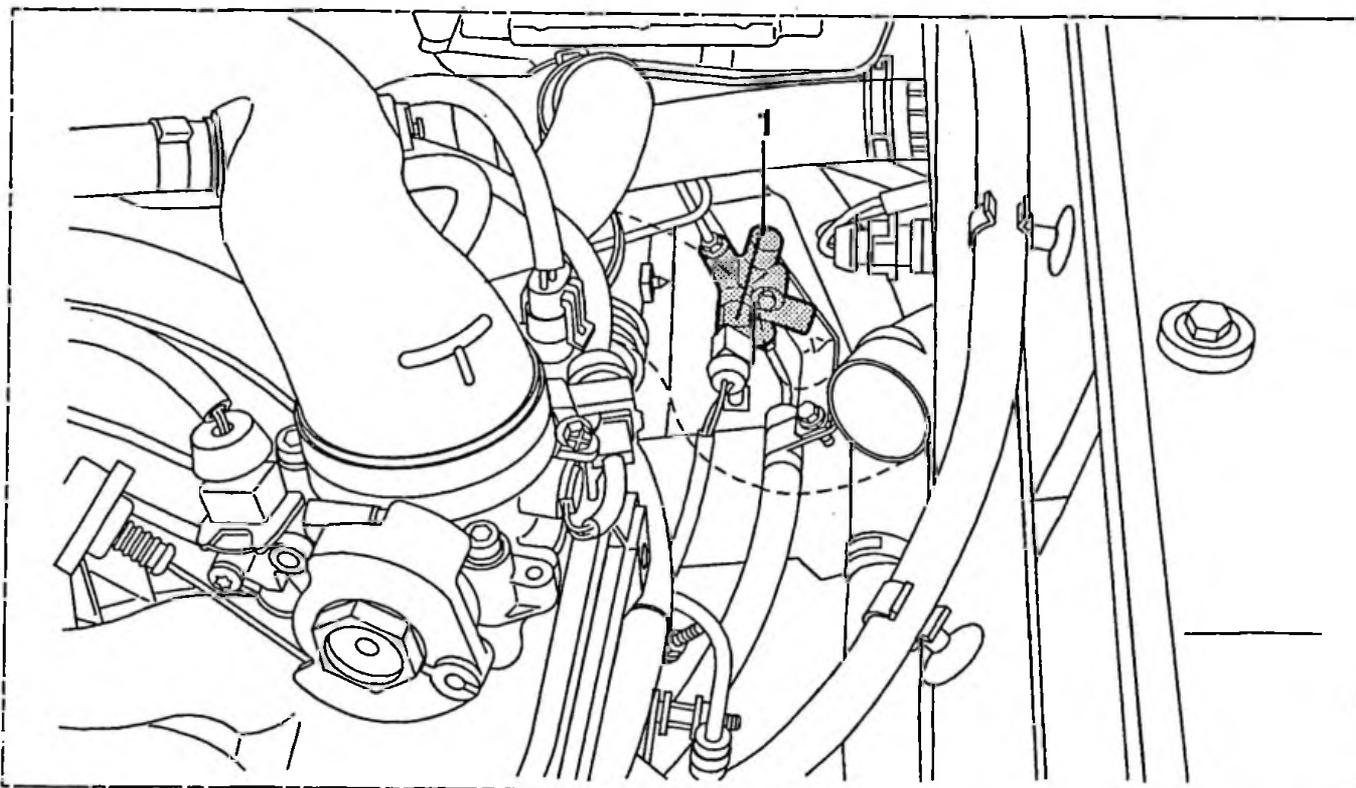
Le claquement est dû au basculement du bilame interne sous l'action de la pression hydraulique.

Remplacer le manocontact de pression de direction.

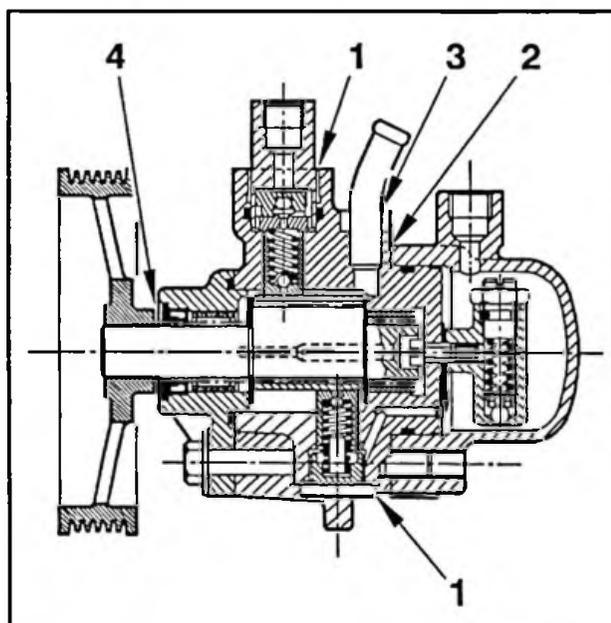
Fig. : B4AQ00BC

- fuite par un ou plusieurs bouchons obturant les cylindres de pompe (repères 1)
- suintement entre le corps et la capacité (repère 2)
- suintement autour de la canule d'aspiration de pompe (repère 3)
- fuite au niveau de l'axe d'entraînement de pompe (repère 4)

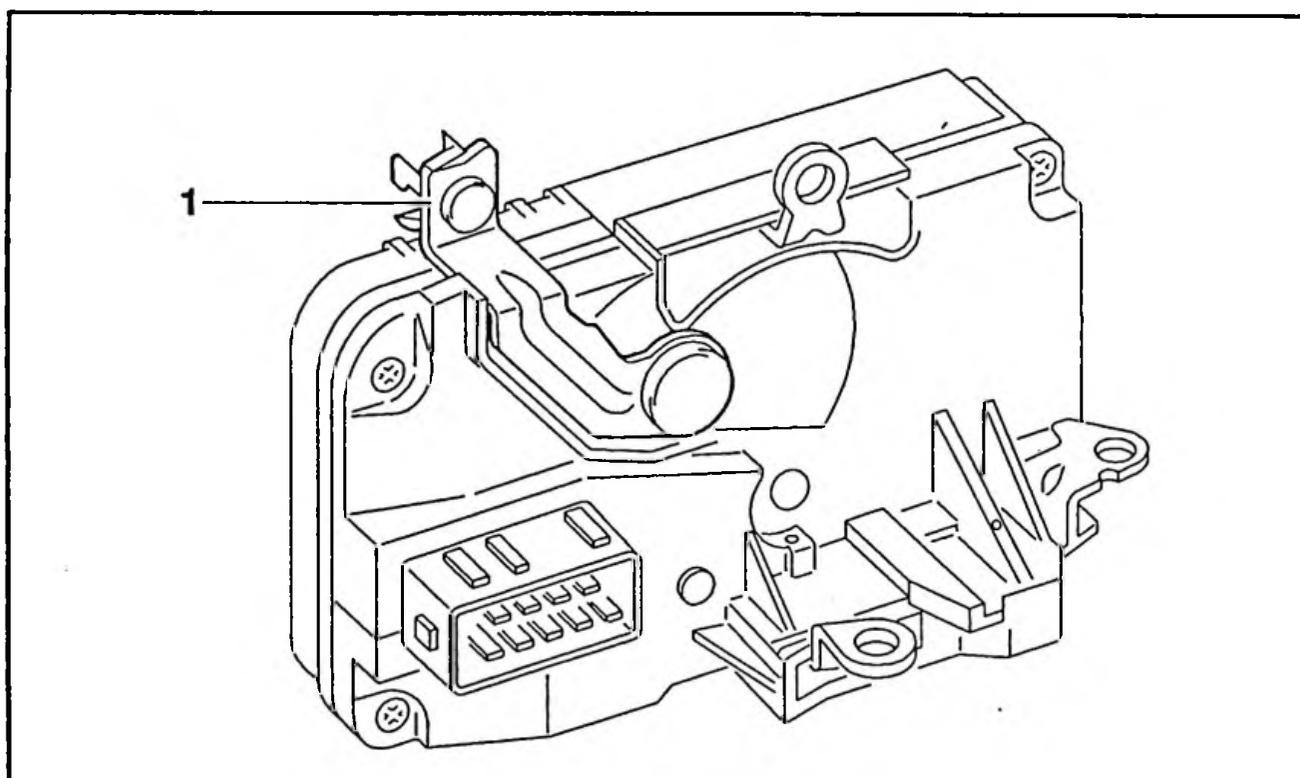
Fig. : C5DQ003D

Rupture ou déformation de l'agrafe de maintien de la tige de commande de la serrure de porte (1).
