CITROEN DIVISION APRES VENTE METHODES TECHNIQUES	INFO'RAPID	<i>Xantia</i> ①
RESPONSABLES DES ATELIERS CE - SUCC - FILIALES -	CONCERNE CITROEN XANTIA 1,8 i Motorisation LFZ (XU7JP/Z)	N° 1 Le 19 Avril 1993
Ce document est à classer dans : RECUEIL DE NOTES N° MAN 106060		1785

INFO'RAPID

CITROËN XANTIA 16 V
Niveau d'huile moteur

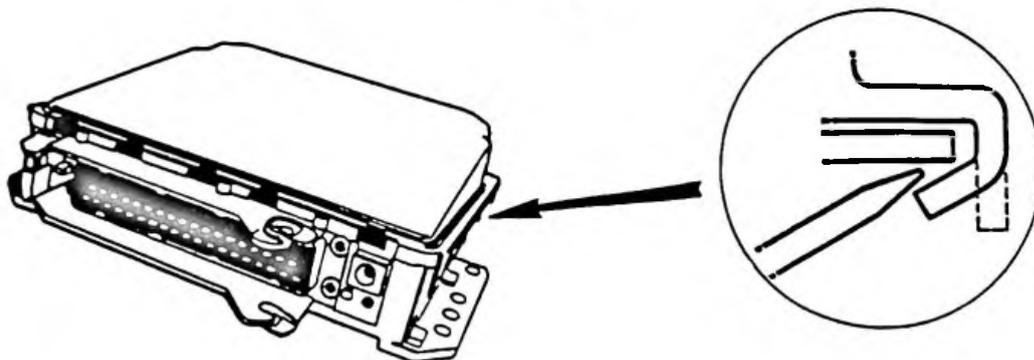
①

Le moteur cale au ralenti sans code défaut dans la mémoire du calculateur de marche moteur.

Paramètres du calculateur inadaptés.

Procéder à l'échange de l'EPRM, disponible au Département Pièces de Rechange sous les références :

- 1) Débrancher la batterie du véhicule.
- 2) Déposer le calculateur d'injection moteur.
 Se placer sur une table propre et bien éclairée.
 Disposer d'un jeu de tournevis fins et d'une petite pince plate.
- 3) Avec un tournevis fin, relever les pattes en tôle du couvercle et le déposer (voir schéma I).

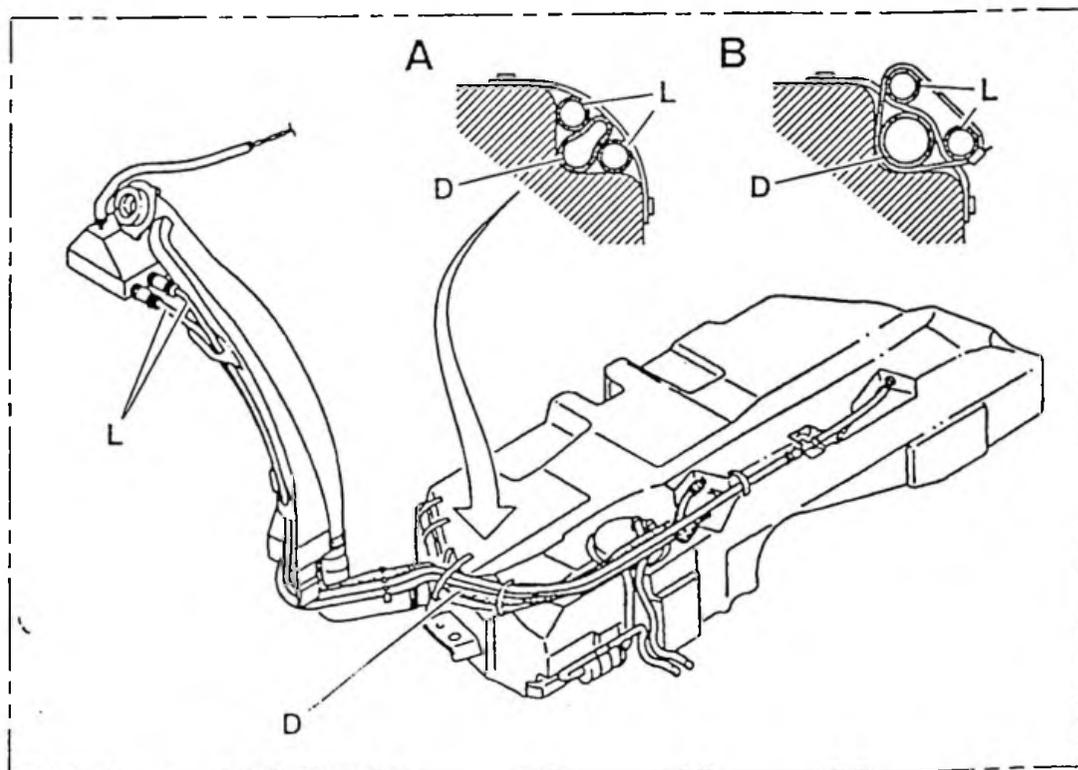
DIAGNOSTIC : Ecrasement du tuyau de dégazage (D) par les tuyaux de mise à l'air libre (L) sous la bride de maintien → figure A.

REMEDE : Positionner à l'aide d'un collier "ZIP" les tuyaux de mise à l'air libre (L) à l'extérieur de la bride → figure B.

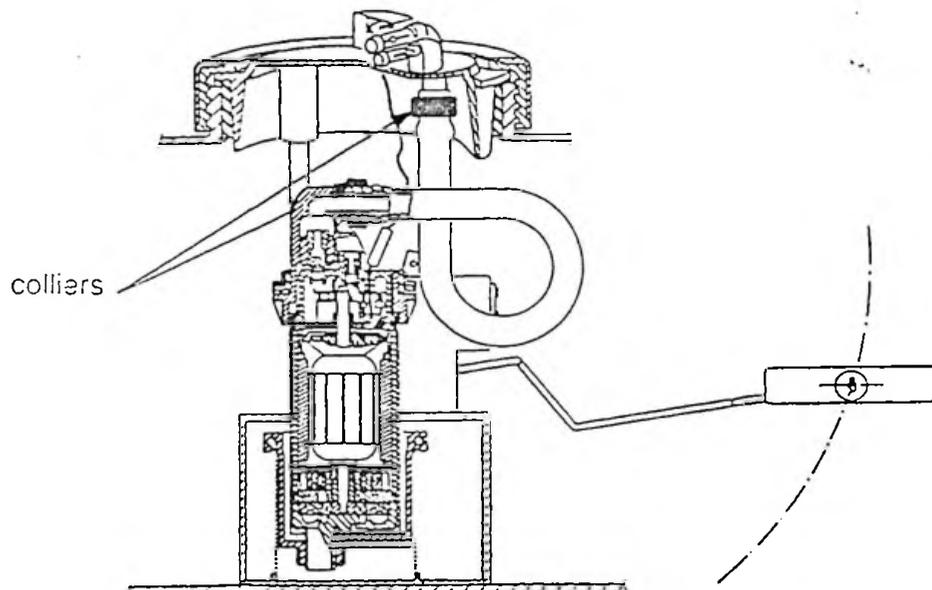
Manque de débit d'essence par défaut d'étanchéité dû au mauvais sertissage des colliers de fixation du conduit d'aspiration de la pompe à essence.

- le bon emmanchement de la durit sur l'embout ,
- le bon serrage des colliers sur la durit.

Si besoin, remplacer le collier par un collier à vis disponible aux Pièces de Rechange, sous le numéro 26 141 229

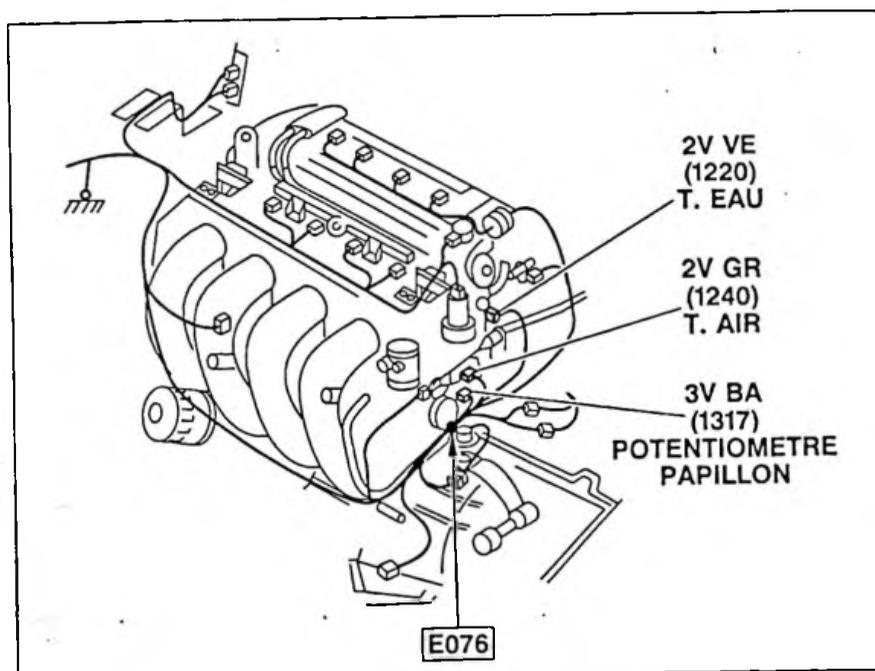
Le moteur "pompe" au régime ralenti entre 500 et 1 500 tr/mn.
Pas de code défaut en mémoire du calculateur.
Le boîtier ELIT indique une valeur d'angle papillon trop élevée au régime ralenti.

- Déconnecter et dégager le faisceau pour accéder à l'épissure E 076 voir schéma ci-dessous,
- déposer la gaine annelée,
- couper le manchon thermorétractable,
- nettoyer les fils (traces de colle),
- poser un manchon RAYCHEM, disponible aux Pièces de Rechange, sous la référence ZCP 830 391 A,
- reposer les organes déposés pour la nécessité de l'intervention.

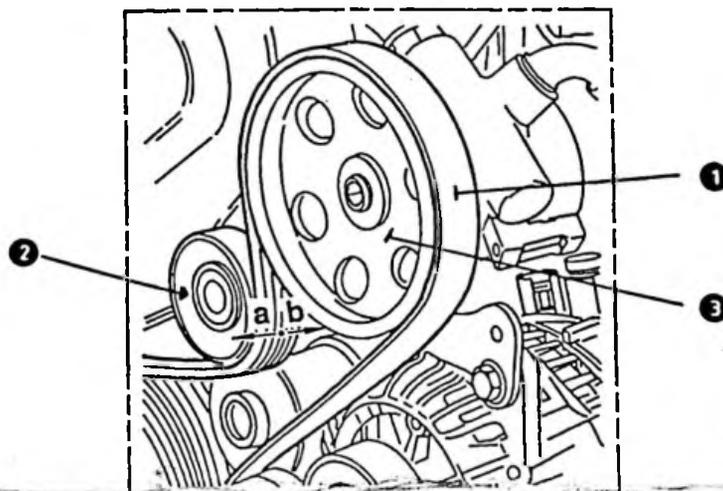
Observer au moment précis de l'arrêt en rotation du moteur, le sens de déplacement de la courroie d'accessoires ① sur le galet tendeur ② (VOIR FIGURE "A").

- a) **DEPLACEMENT DE LA COURROIE ❶ VERS L'EXTERIEUR DU MOTEUR ("a" DE LA FIGURE "A")**
Tirer la poulie ❸ suivant "F1", à l'aide de l'outil 6339-T ❹, et de la vis 9514-T.C1 ❺,
L'outil 6339-T est un extracteur à modifier en zone "Z", en meulant la partie ombrée "Z" de 12 mm (figure "C").

- b) **DEPLACEMENT DE LA COURROIE ❶ VERS L'INTERIEUR DU MOTEUR ("b" DE LA FIGURE "A")**
Pousser la poulie ❸ suivant F2 à l'aide de la bague 9514-TB ❻ et de la vis de 9514-T.C1 ❽ (FIGURE "D").

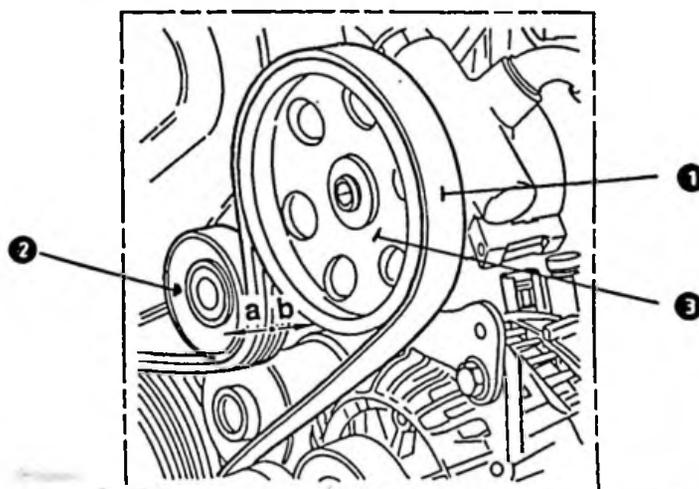
Observer au moment précis de l'arrêt en rotation du moteur, le sens de déplacement de la courroie d'accessoires ① sur le galet tendeur ② (VOIR FIGURE "A").

- a) **DEPLACEMENT DE LA COURROIE ❶ VERS L'EXTERIEUR DU MOTEUR ("a" DE LA FIGURE "A")**
Tirer la poulie ❸ suivant "F1", à l'aide de l'outil 6339-T ❹, et de la vis 9514-T.C1 ❺,
L'outil 6339-T est un extracteur à modifier en zone "Z", en meulant la partie ombrée "Z" de 12 mm (figure "C").

- b) **DEPLACEMENT DE LA COURROIE ❶ VERS L'INTERIEUR DU MOTEUR ("b" DE LA FIGURE "A")**
Pousser la poulie ❸ suivant F2 à l'aide de la bague 9514-TB ❻ et de la vis de 9514-T.C1 ❽ (FIGURE "D").

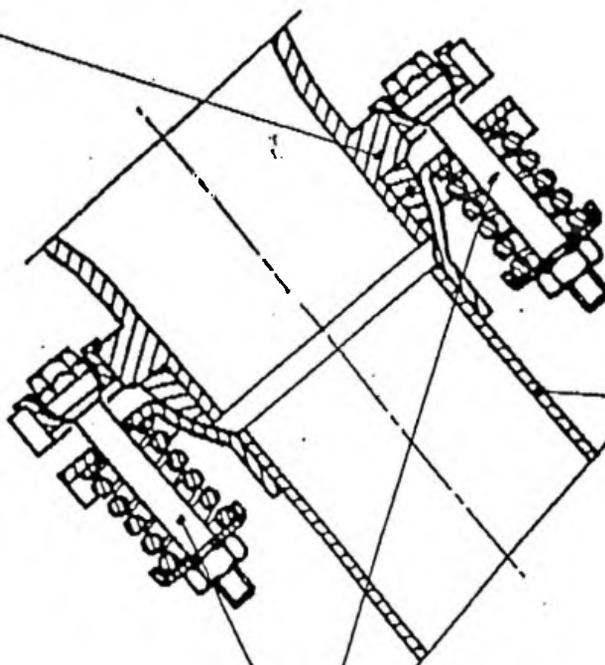
FUITE D'ECHAPPEMENT AU NIVEAU DE LA ROTULE.

Poser les vis de 71 mm, disponibles aux Pièces de Rechange, sous la référence 91 521 270.

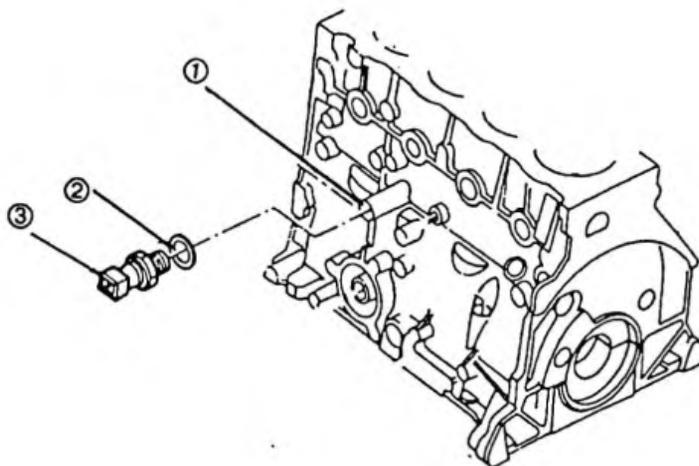
FUITE D'HUILE PAR LE JOINT DU MANO-CONTACT DE PRESSION D'HUILE.

- Déposer le mano contact ③
- A l'aide d'un papier abrasif très fin, toiler le plan de joint ① du mano-contact ③ sur le bloc moteur de façon à éliminer au mieux les stries d'usinage en faisant **très attention** à ce que de la limaille ne pénètre pas dans le moteur.
- Poser une goutte de produit d'étanchéité (type Loctite 574) sur les filets du mano-contact
- Poser l'ensemble mano-contact ③ / joint cuivre ② sur le bloc moteur en respectant le couple de serrage suivant : 3 m.daN.

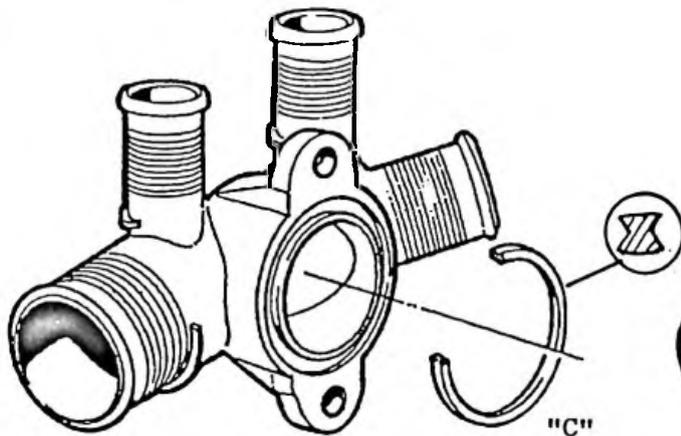
MONTAGE 2 - JUSQU'A OPR 6202

CONSTATATION : RUPTURE DU BOITIER D'ENTREE D'EAU SUITE A UNE INTERVENTION.

DANS LE CAS OU LE BOITIER REPERE 96 175 504 80 SERAIT DEFECTUEUX, (MONTAGE ①)
ADOPTER LE MONTAGE ②.

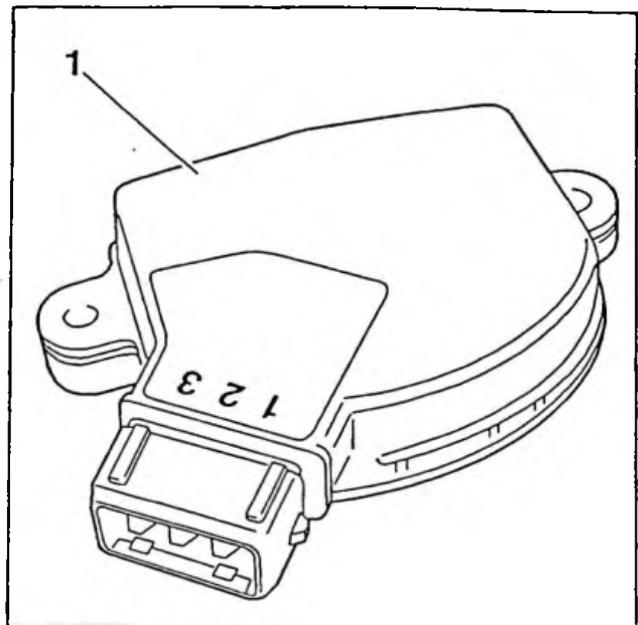
Fig. : B1A0023C

Potentiomètre "COLVERN".

- échange du potentiomètre
- pour XANTIA 1.6i et 1.8i
- code M.O. : 1616 0910
- T.F. : 0,30 H
- pour XANTIA 2.0i
- code M.O. : 1616 0910
- T.F. : 0,60 H
- réinitialisation du calculateur
- code M.O. 1612 3910
- T.F. : 0,80 H

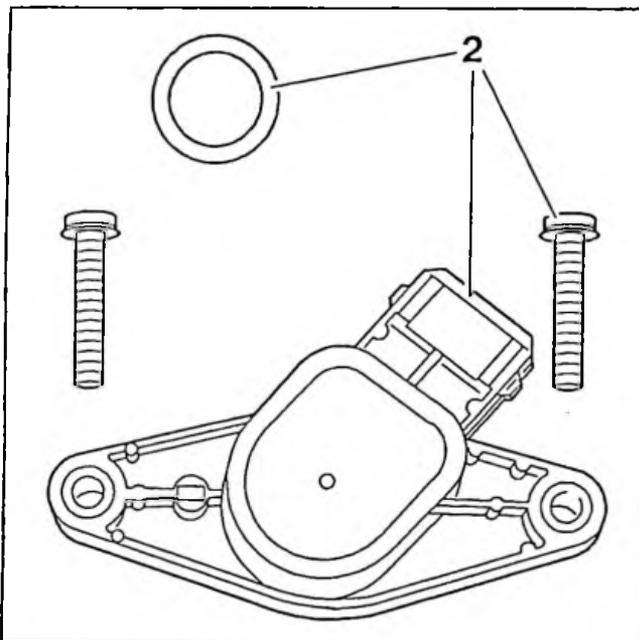
Fig. : B1A0024C

Potentiomètre CTS.

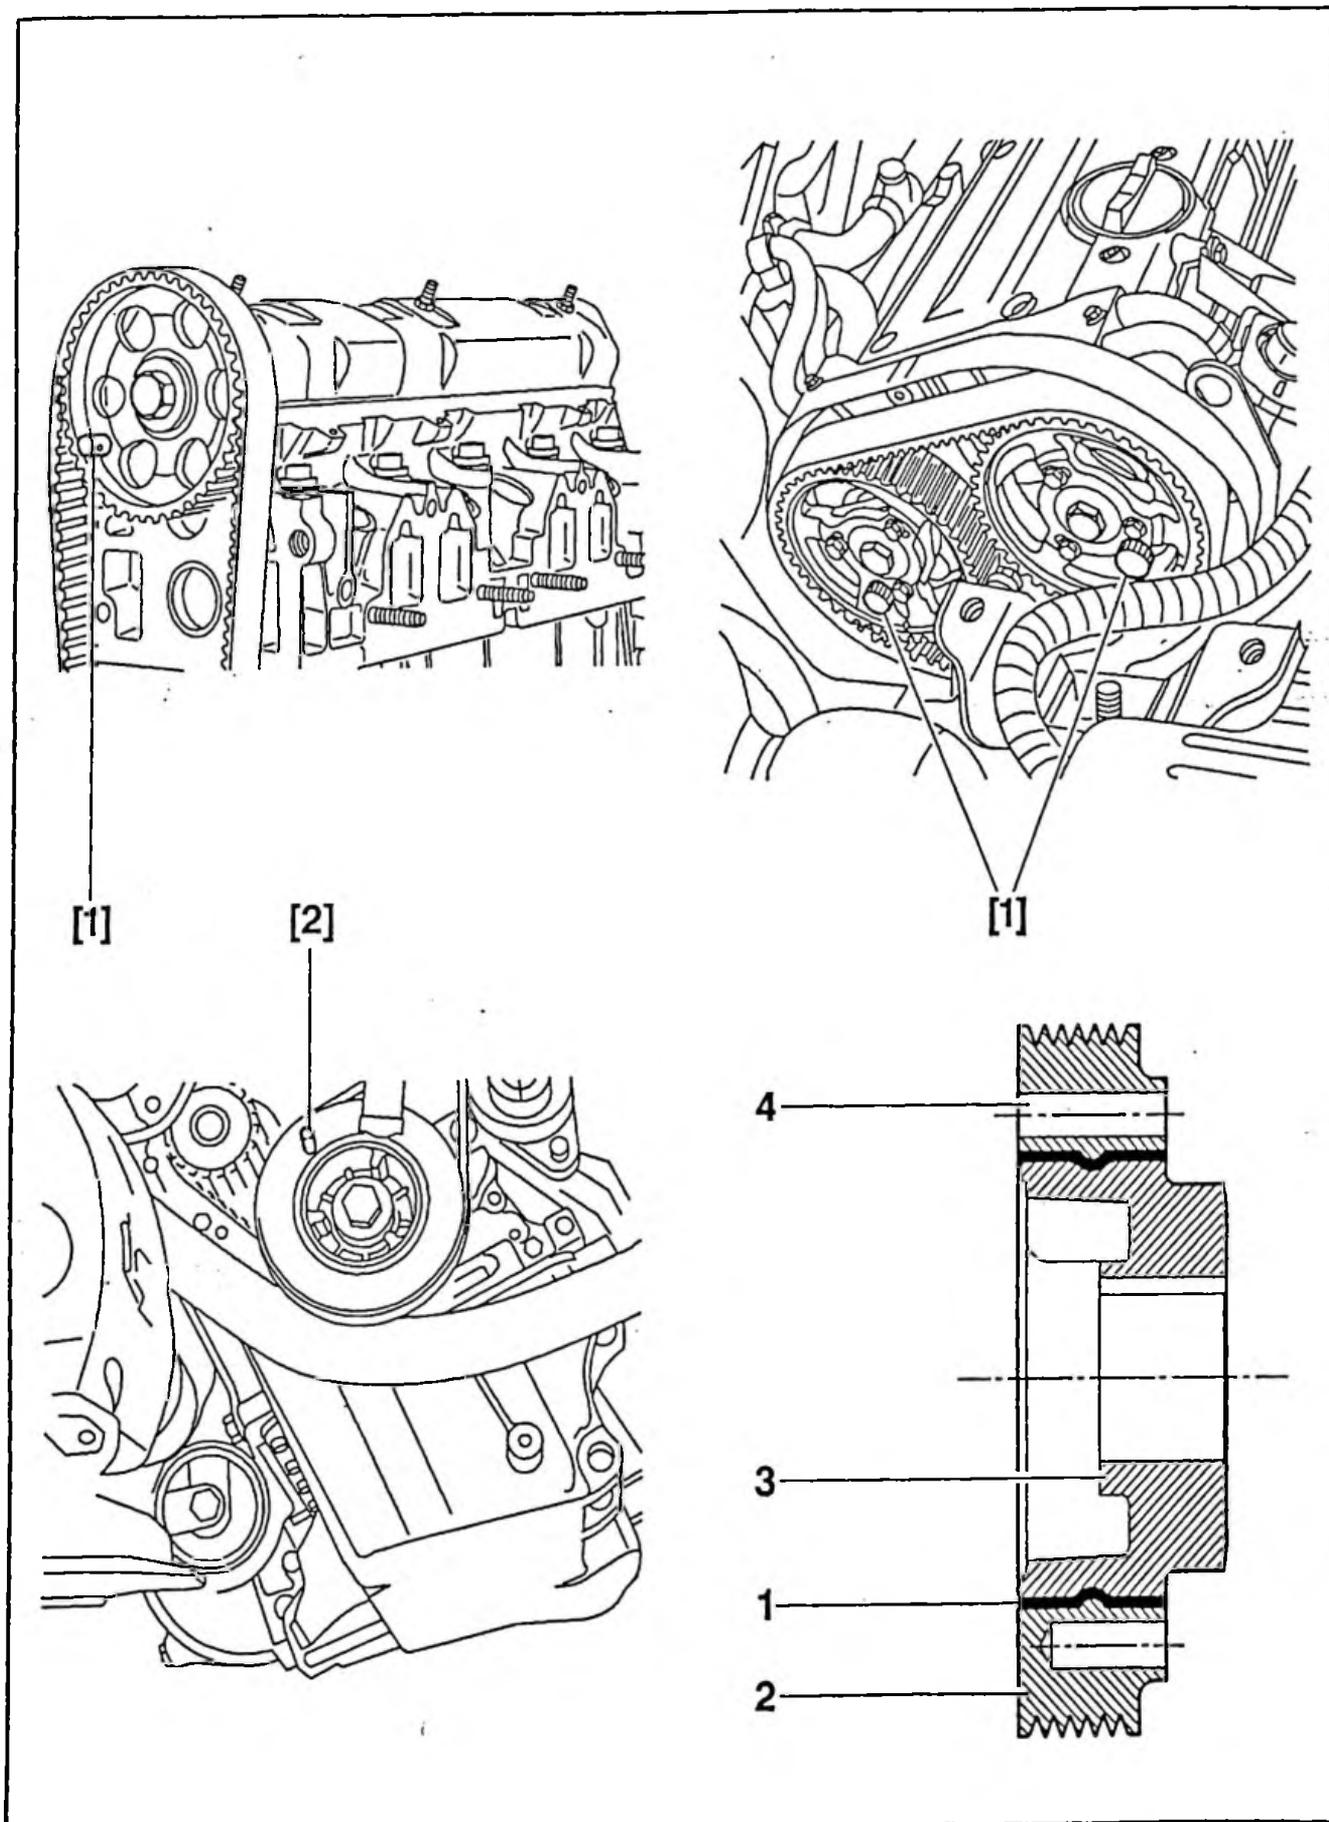
Fig. : B1AQ02FP

NOTA : l'absence ou la destruction de la clavette de vilebrequin provoque également un décalage du trou de pigeage de la poulie d'accessoire. Dans ce cas, c'est l'ensemble moyeu/jante qui est décalé par rapport au vilebrequin.

Remplacer la poulie d'accessoire.

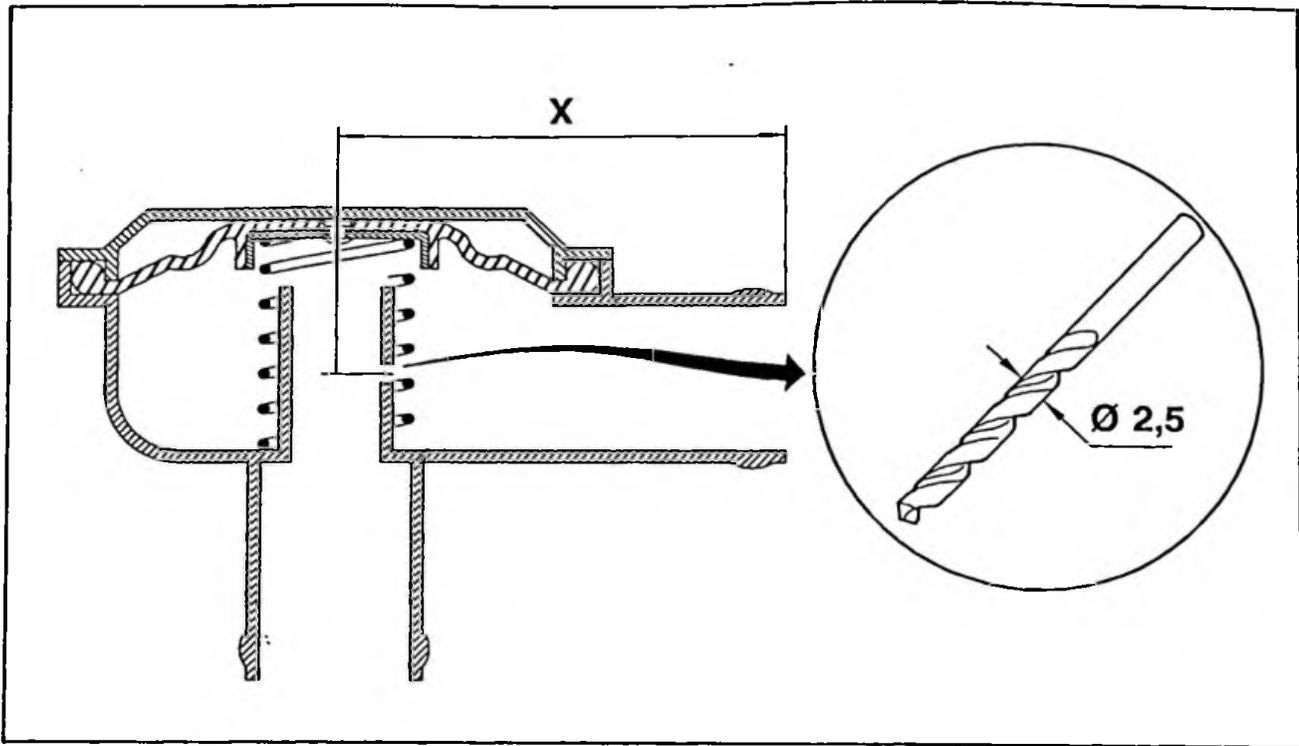
Fig. : B1AQ02SD

X = 52 mm = cote de profondeur de perçage.

Réaliser un trou de 2,5 mm de diamètre dans le clapet régulateur de pression du carter moteur comme indiqué sur le schéma.

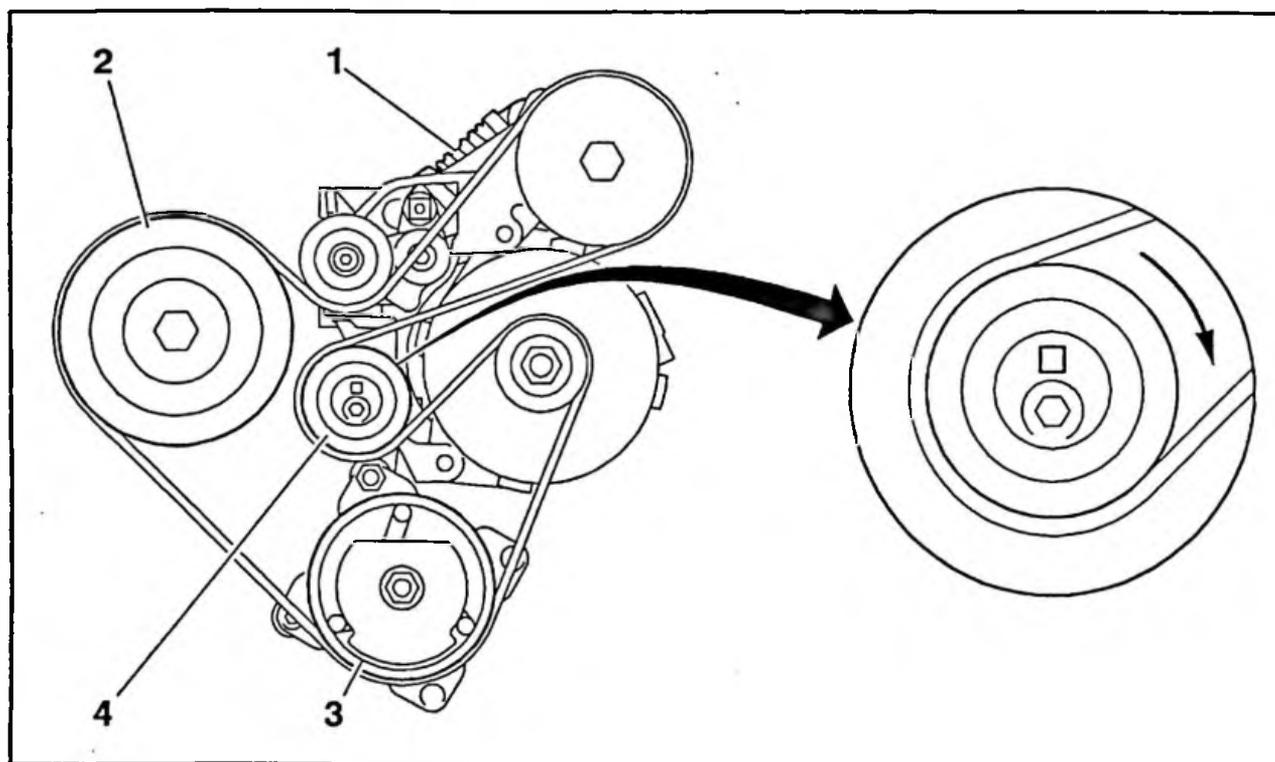
Fig. : B1AQ02MD

Désamorçage du tendeur dynamique (1) de la courroie d'accessoires.

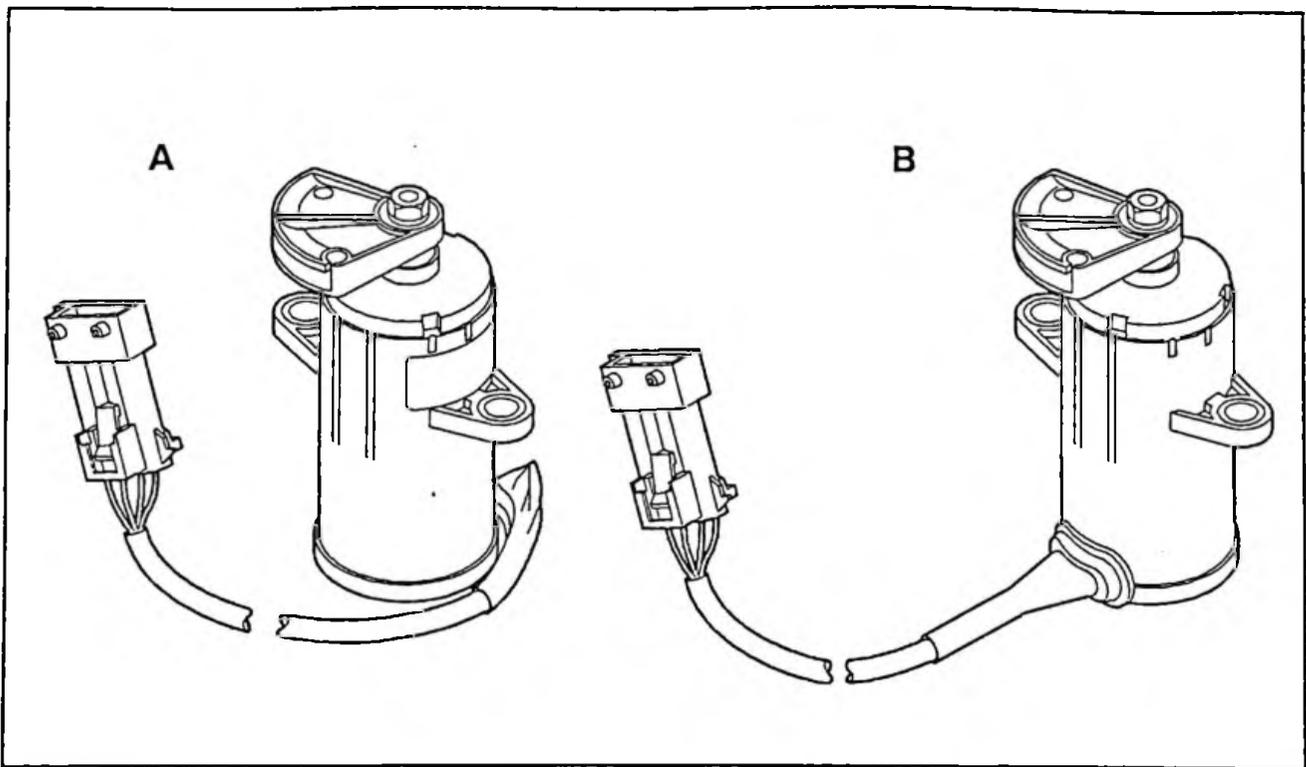
Fig. : B1AQ033D

A-coups moteur à la reprise – moteur ne s'accélère pas au dessus de 1 500 tr/min. avec le code "Défaut capteur pédale d'accélérateur" enregistré par le calculateur d'injection.

"A" position d'origine - "B" : position après réparation.

Remplacer le capteur d'accélérateur, mais tourner ce capteur neuf d'un demi tour sur son support afin que le faisceau sorte droit et soit moins tendu.

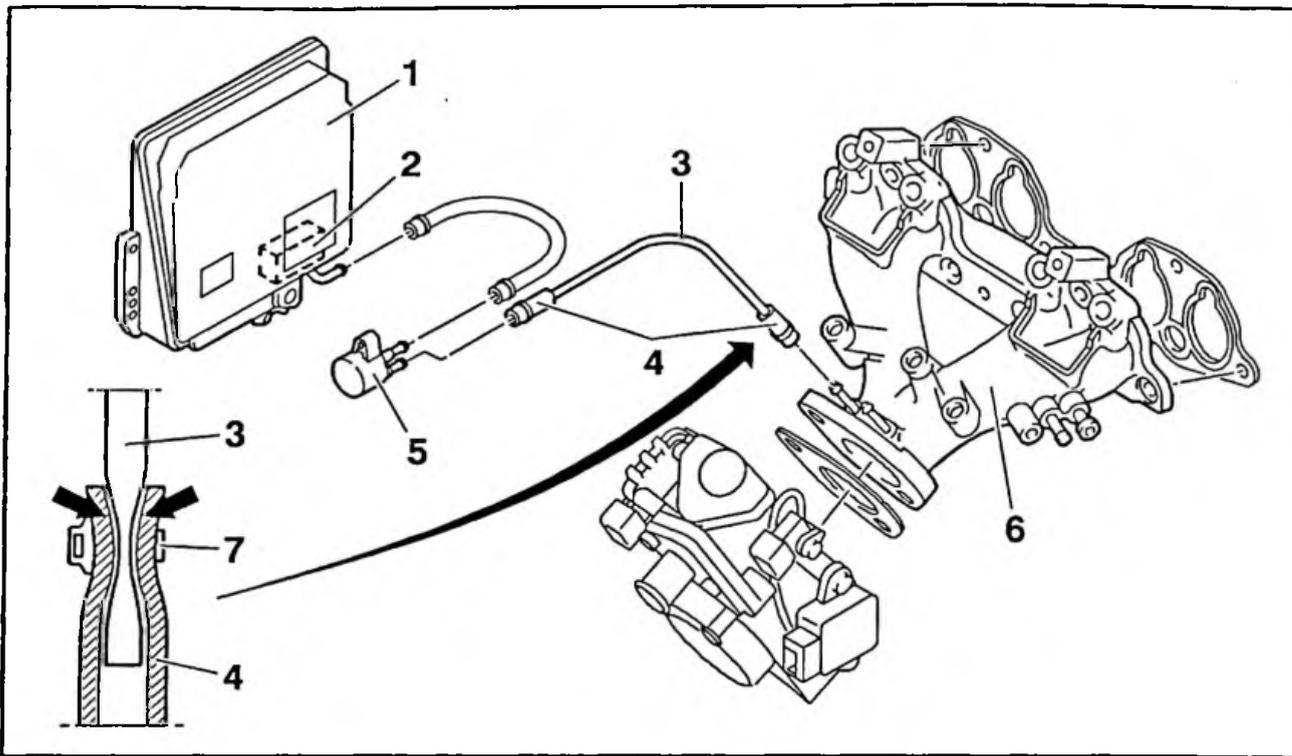
Fig. : B1AQ035D

Montage usine :

- 1) calculateur
- 2) capteur de pression
- 3) tube "rilsan" de liaison capteur de pression à collecteur d'air

- 4) raccord catouchouc
- 5) capacité
- 6) collecteur d'admission
- 7) collier "clic" à réserve élastique

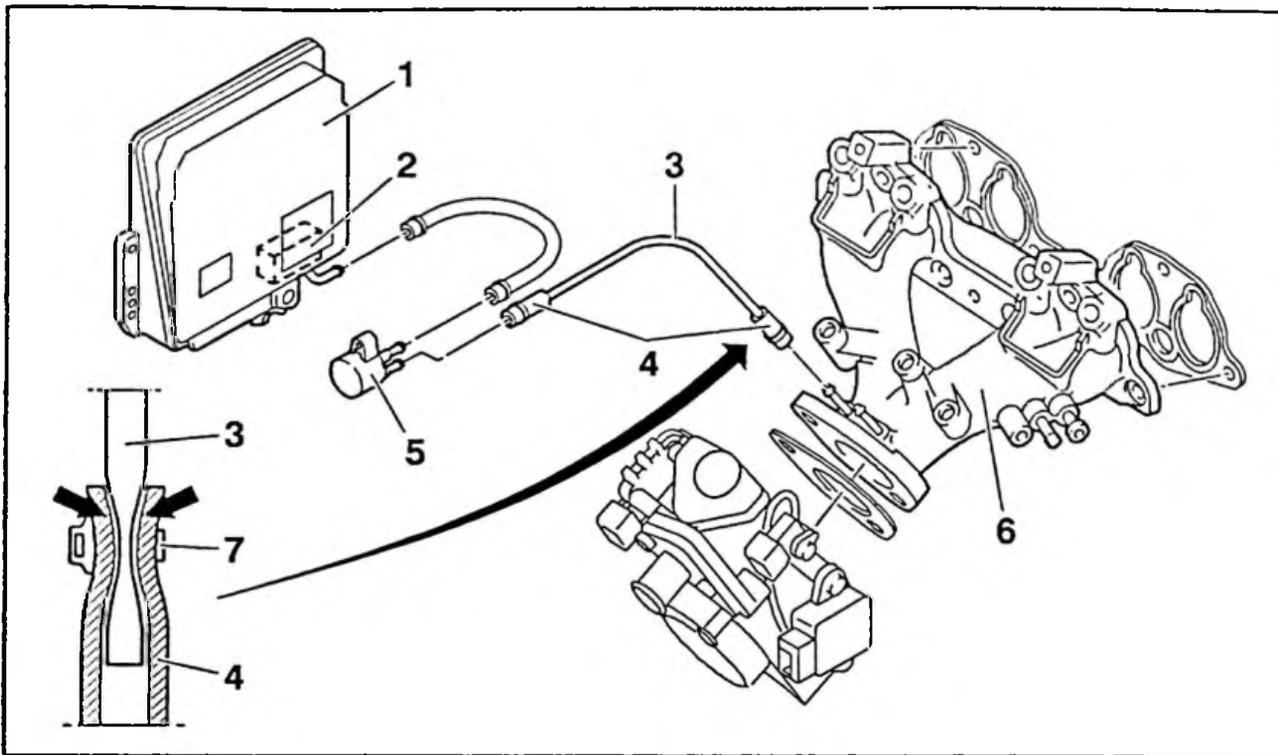
Fig. : B1A0035D

Montage usine :

- 1) calculateur
- 2) capteur de pression
- 3) tube "rilsan" de liaison capteur de pression à collecteur d'air
- 4) raccord caoutchouc
- 5) capacité
- 6) collecteur d'admission
- 7) collier "clic" à réserve élastique

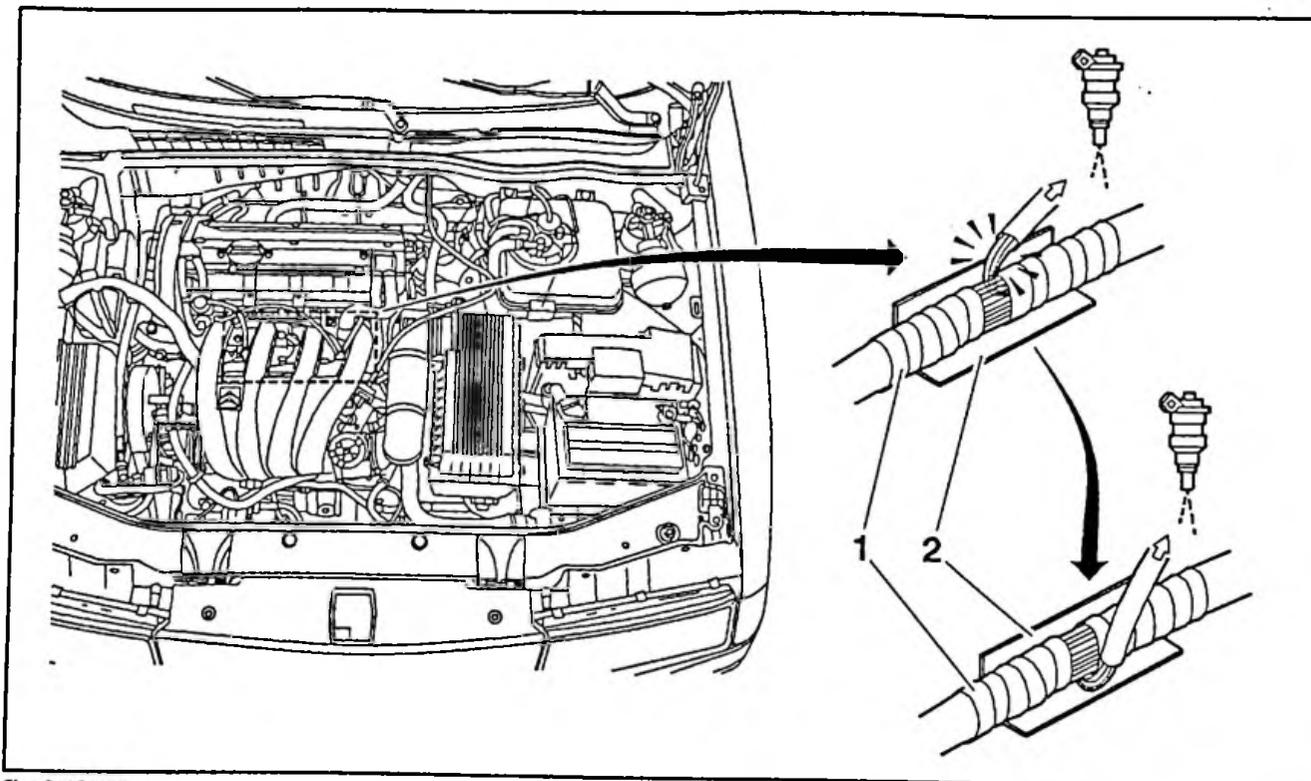
Fig. : B1AQ03BD

Réparer le faisceau d'injection (1) et l'orienter suivant le schéma ci-après de façon à éviter le contact avec l'arête du support (2).

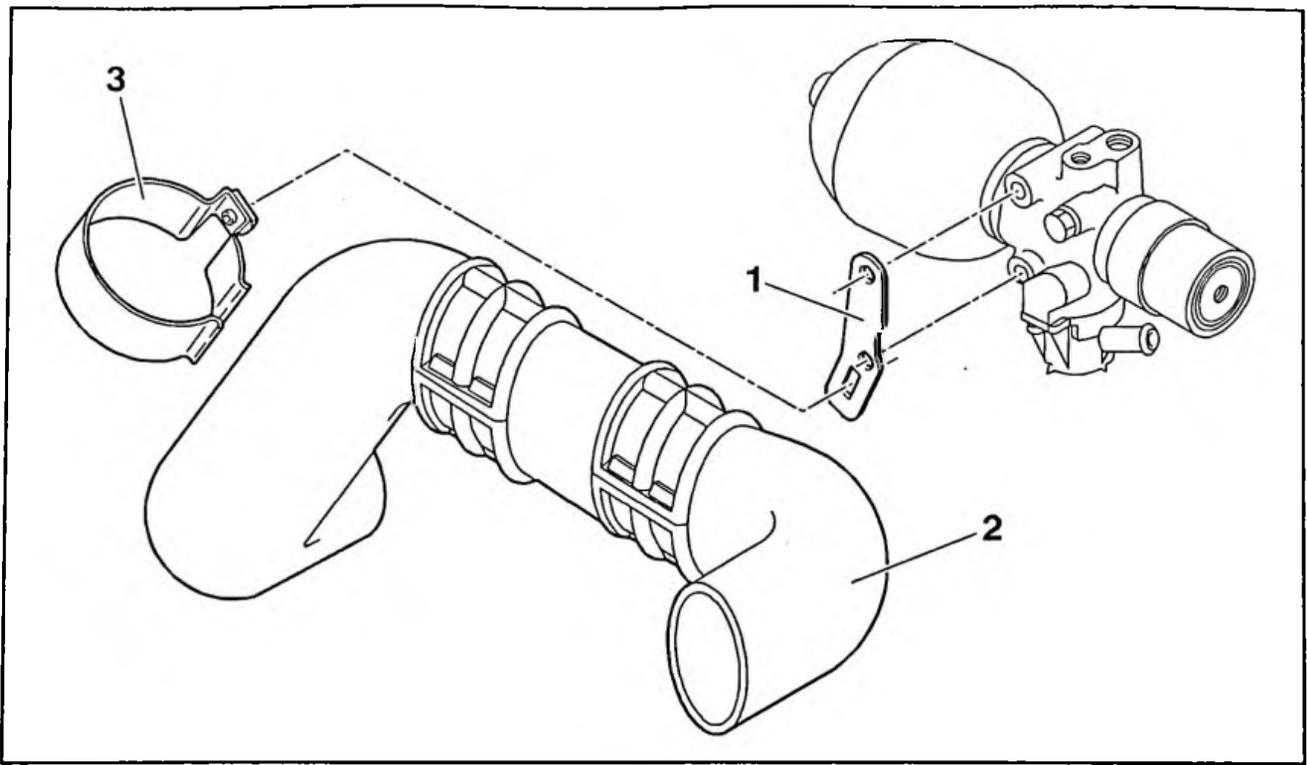
Fig. : B1GQ00AD

Fuite de liquide de refroidissement par le radiateur, côté moteur.

Contrôler que le jeu est de 15 mm minimum entre la durit d'air et le radiateur.

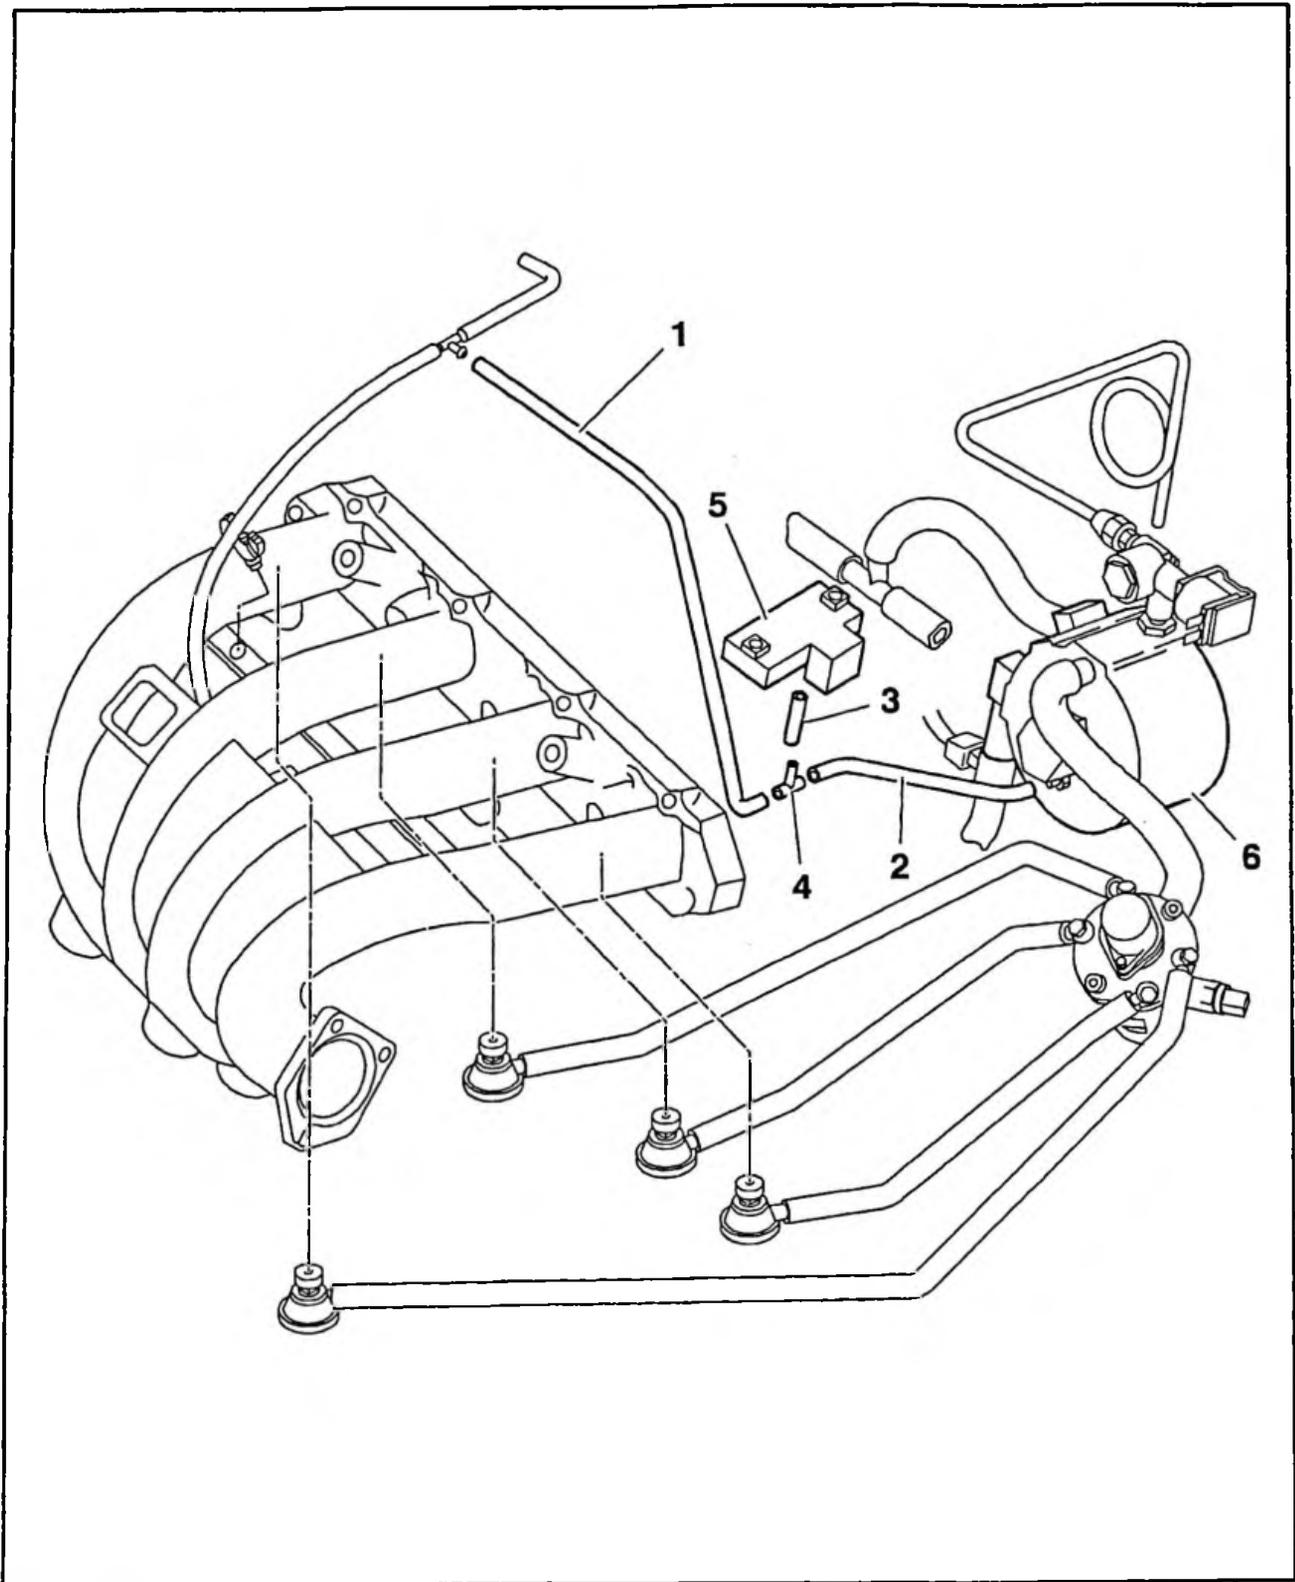
Fig. : B1HQ00JP

Cause possible : prise d'air par l'un des tubes (1), (2), (3) de liaison d'information pression entre la tubulure d'admission, le capteur de pression (5) et le vapo détendeur (6).

Brancher le nouvel ensemble des tubes de prise de pression (1), (2) et (3).

Pour information , la référence PR du raccord (4) 3 voies blanc est : 1622 G1.

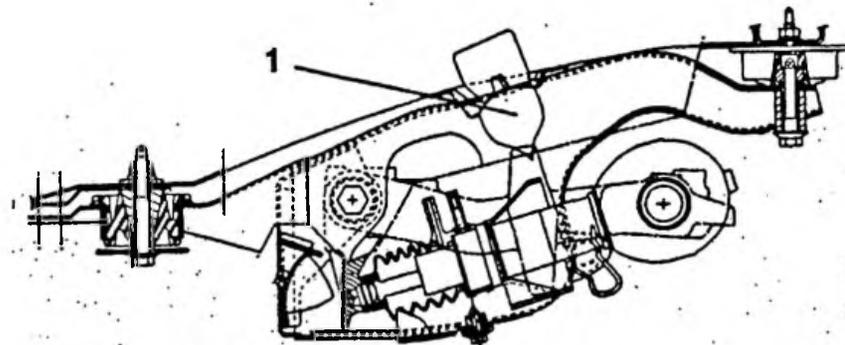
Absence des butées (1) de débattement de la suspension arrière.

La goulotte de remplissage du réservoir à carburant est détériorée par le frottement du pneumatique de la roue arrière droite.

Poser les butées de débattement de suspension manquantes cotés droit et/ou gauche.

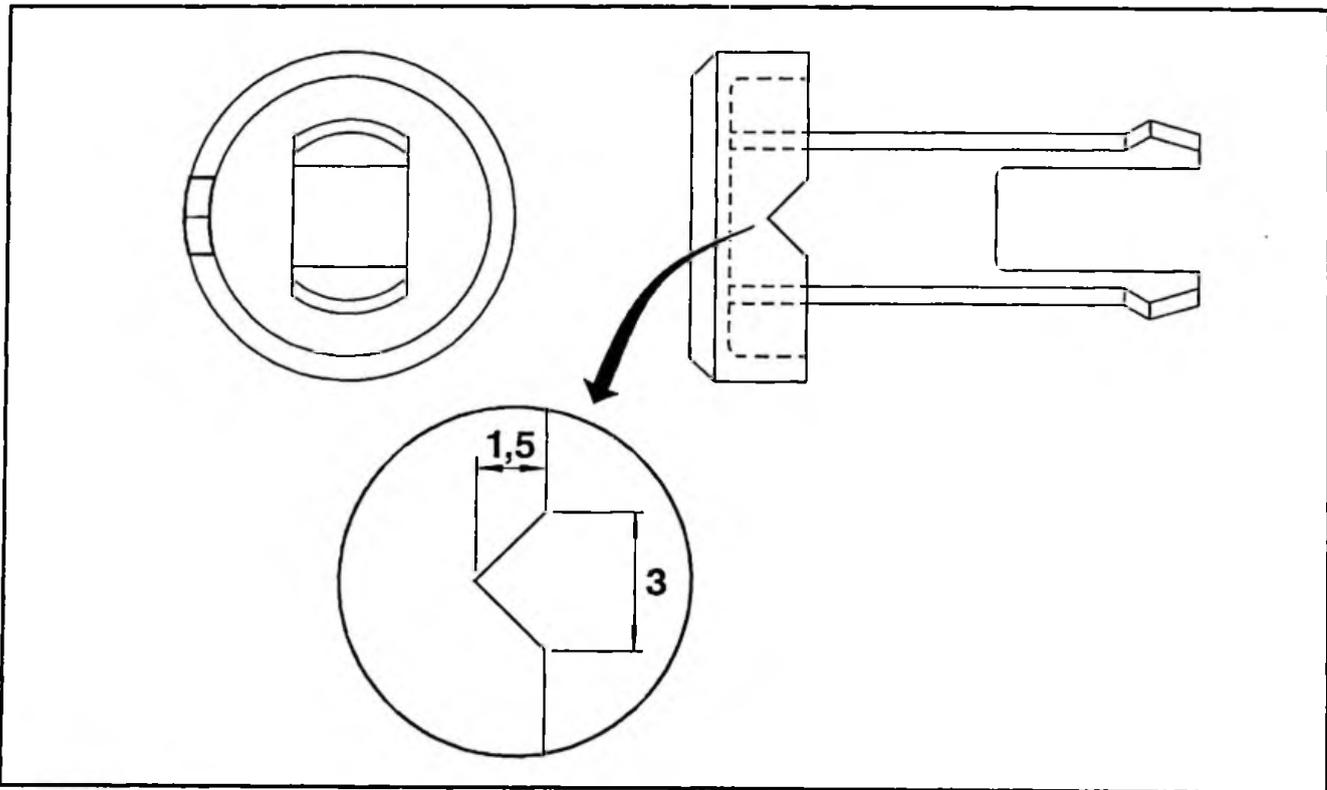
Fig. : B2CQ003D

Fuite d'huile par les joints de sortie de la B.V. (côté différentiel) pouvant aller jusqu'à leur expulsion.

Effectuer une échancrure au cutter suivant croquis ci-après.

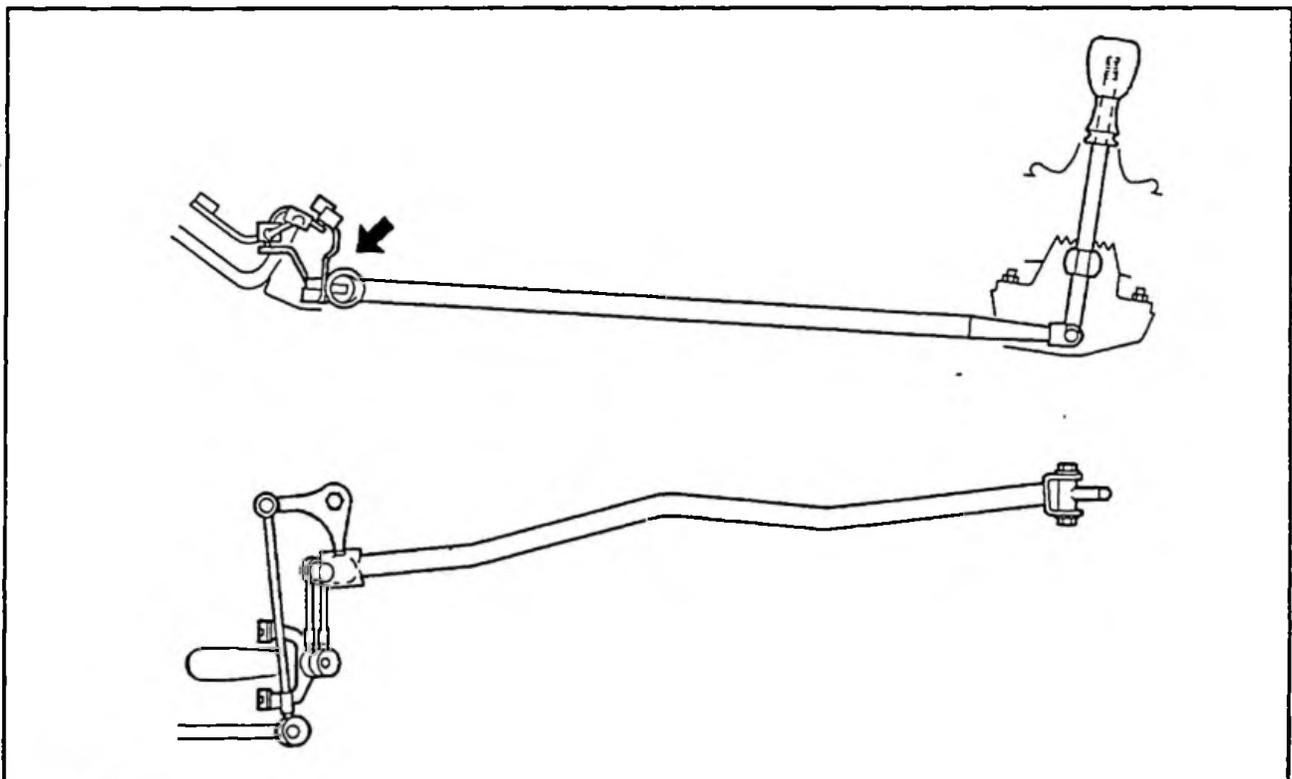
Fig. : B2AQ00ED

La bague dans le boîtier de rotule de la barre de commande de vitesses (côté crémaillère de direction) est sortie de son logement. Elle vient buter contre le carter de direction lors du passage de la 1ère et de la 3e vitesse.

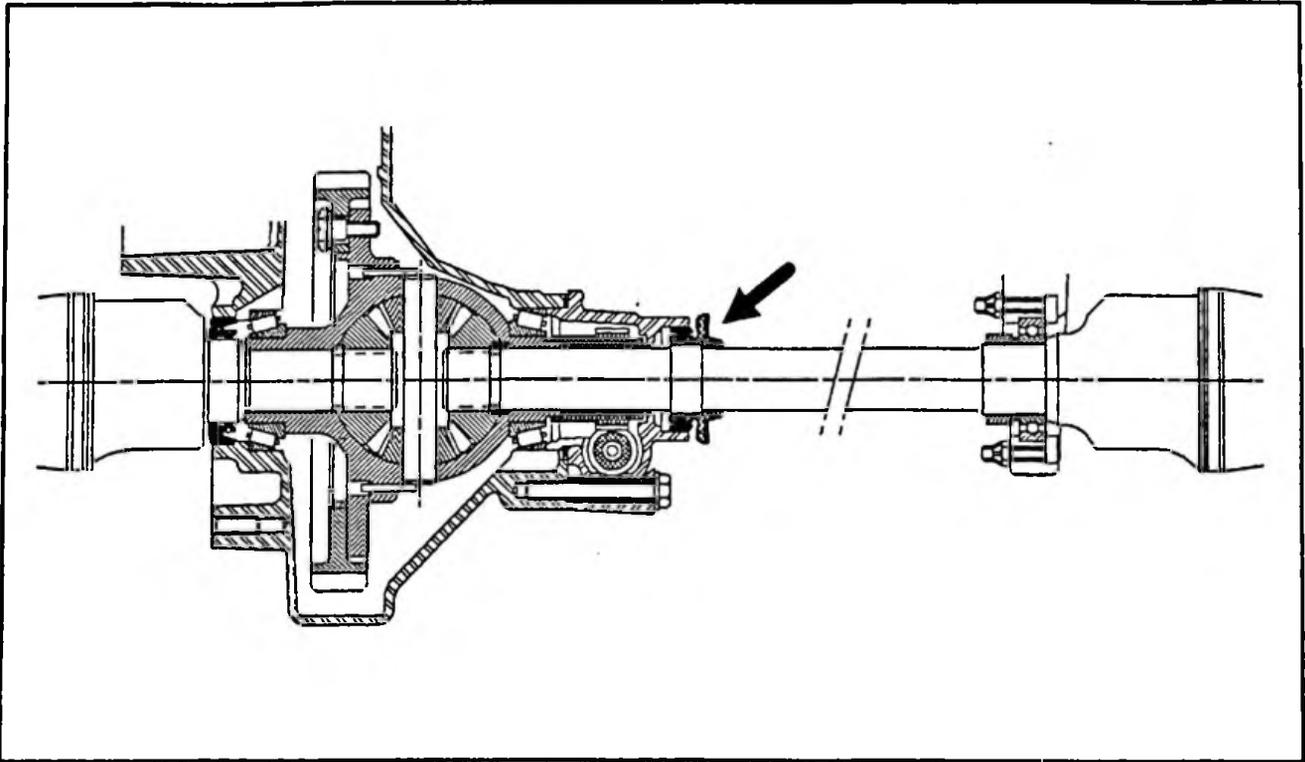
Fig. : B2AQ00FD

Frottement du déflecteur de transmission droite sur le carter de la boîte de vitesses.

Ecarter le déflecteur du carter de la boîte de vitesses, de façon à obtenir une garantie de 3 mm.

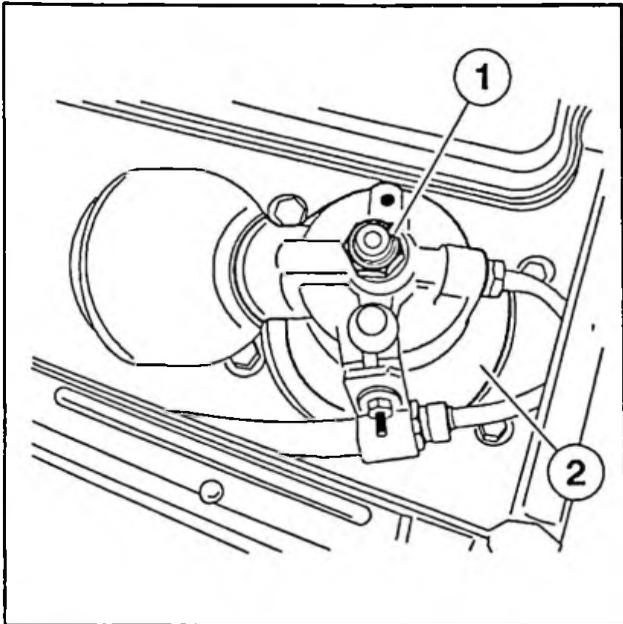
Fig. : B3AQ00HC

Fuite LHM au niveau de l'écrou (1) de fixation supérieure de l'élément porteur AVD ou AVG.

Défaut d'usinage de la gorge du joint supérieur d'étanchéité du support de sphère de suspension (2).

IMPERATIF : enduire de loctite FRENETANCH l'écrou (1) de fixation supérieur de l'élément porteur et serrer celui-ci à 4,5 mdaN. Ce produit est disponible aux Pièces de Rechange sous la référence ZC 9 865 034 U.
