CITROEN DIVISION APRES VENTE METHODES TECHNIQUES	INFO'RAPID	<i>Xantia</i> ①
RESPONSABLES DES ATELIERS CE - SUCC - FILIALES -	CONCERNE CITROEN XANTIA 1,8 i Motorisation LFZ (XU7JP/Z)	N° 1 Le 19 Avril 1993
Ce document est à classer dans : RECUEIL DE NOTES N° MAN 106060		1785

INFO'RAPID

CITROËN XANTIA 16 V
Niveau d'huile moteur

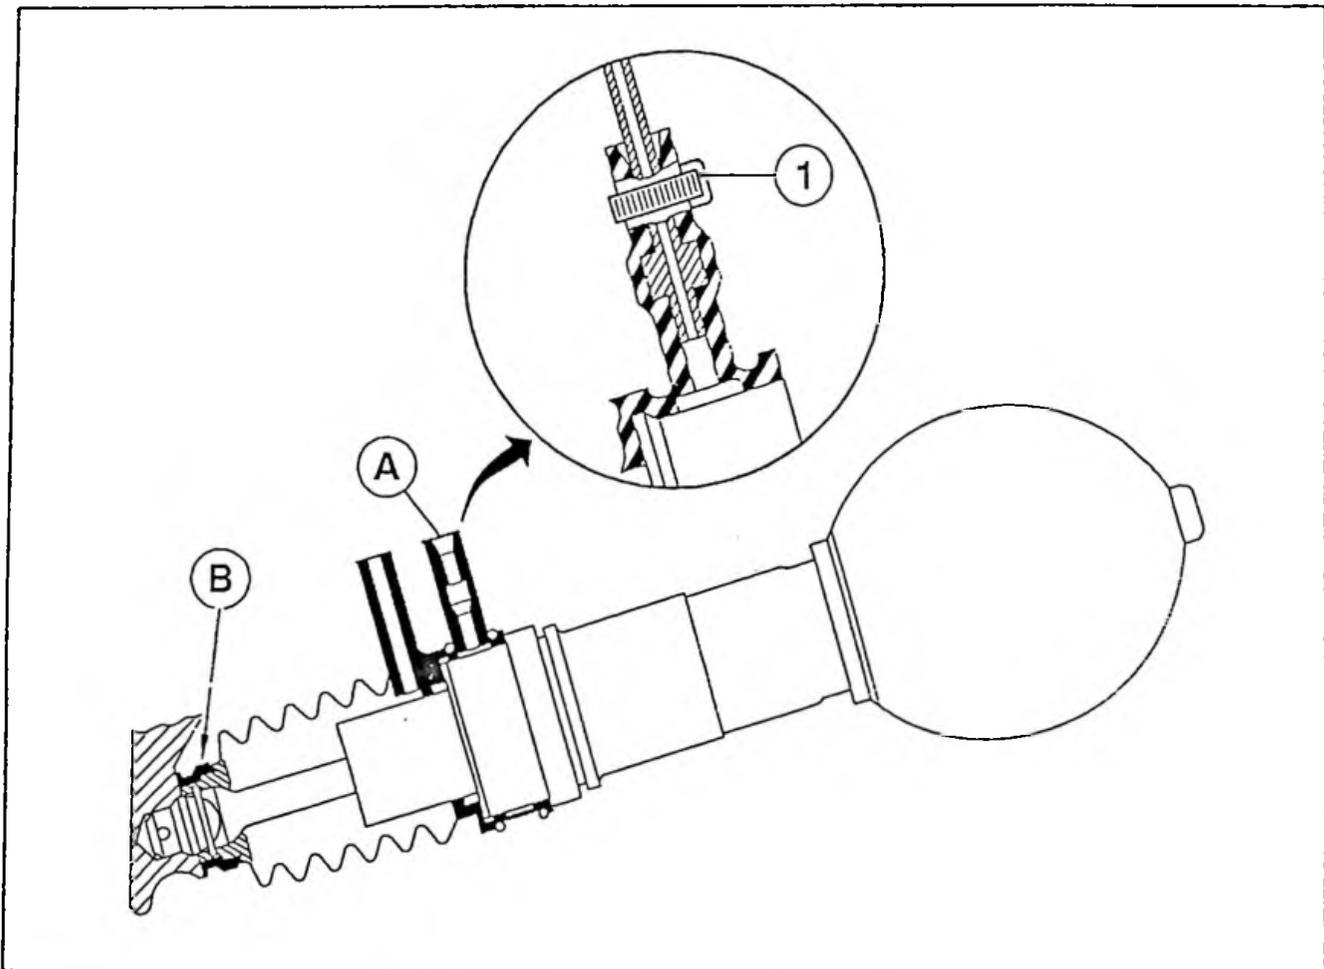
Fig. : B3AQ010D

Fuite de LHM au niveau des cylindres de suspension AR.

- si l'incident se limite au tube Rilsan retour de fuite (A), poser un collier "zip" (1)
- si l'incident se déclare au niveau du grain de tige de suspension (B) changer le soufflet

Pose du collier "zip" (1) sur le tube Rilsan retour de fuite du cylindre AR.

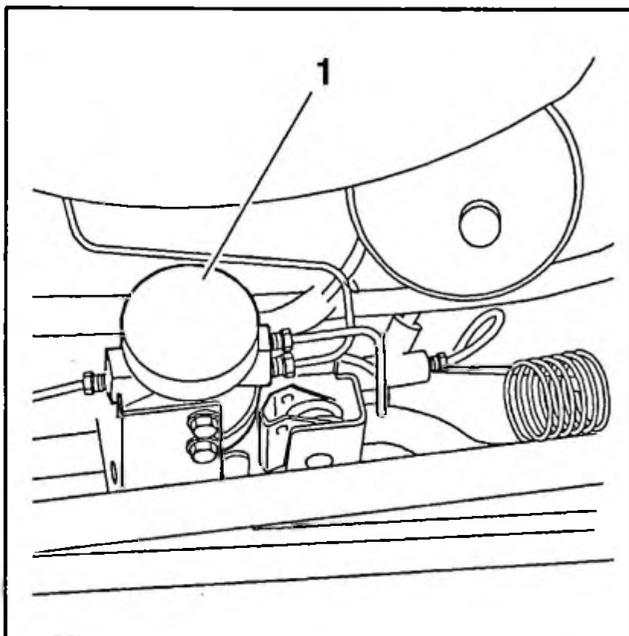
Fig.: B3AQ01BC

Fuite LHM au correcteur de hauteur AR.

Poser un anneau métallique et un cache en caoutchouc.

Déposer le cache plastique du correcteur de hauteur AR.

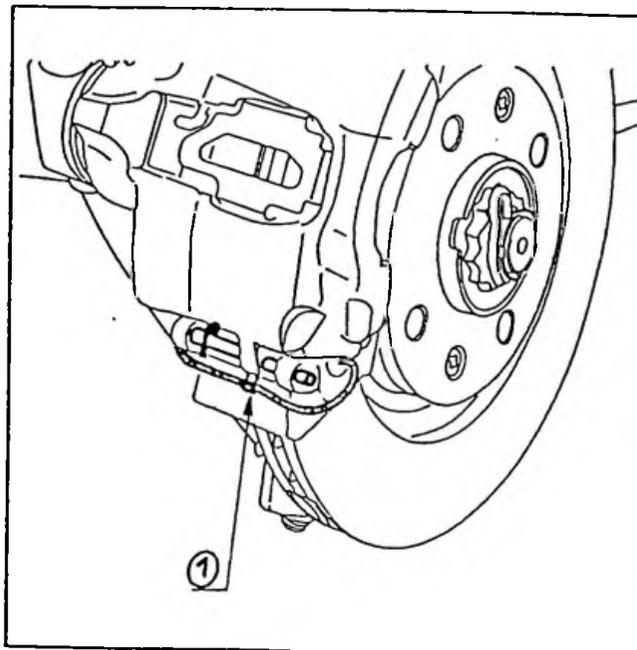
BRUIT ANORMAL DU TRAIN AVANT SUR MAUVAIS REVETEMENT,
RESSEMBLANT A UN BRUIT DE COULISSE OU D'AMORTISSEUR DEFECTUEUX.

Positionner impérativement l'agrafe sur le bossage de l'étrier en (1) [VOIR SCHEMA]

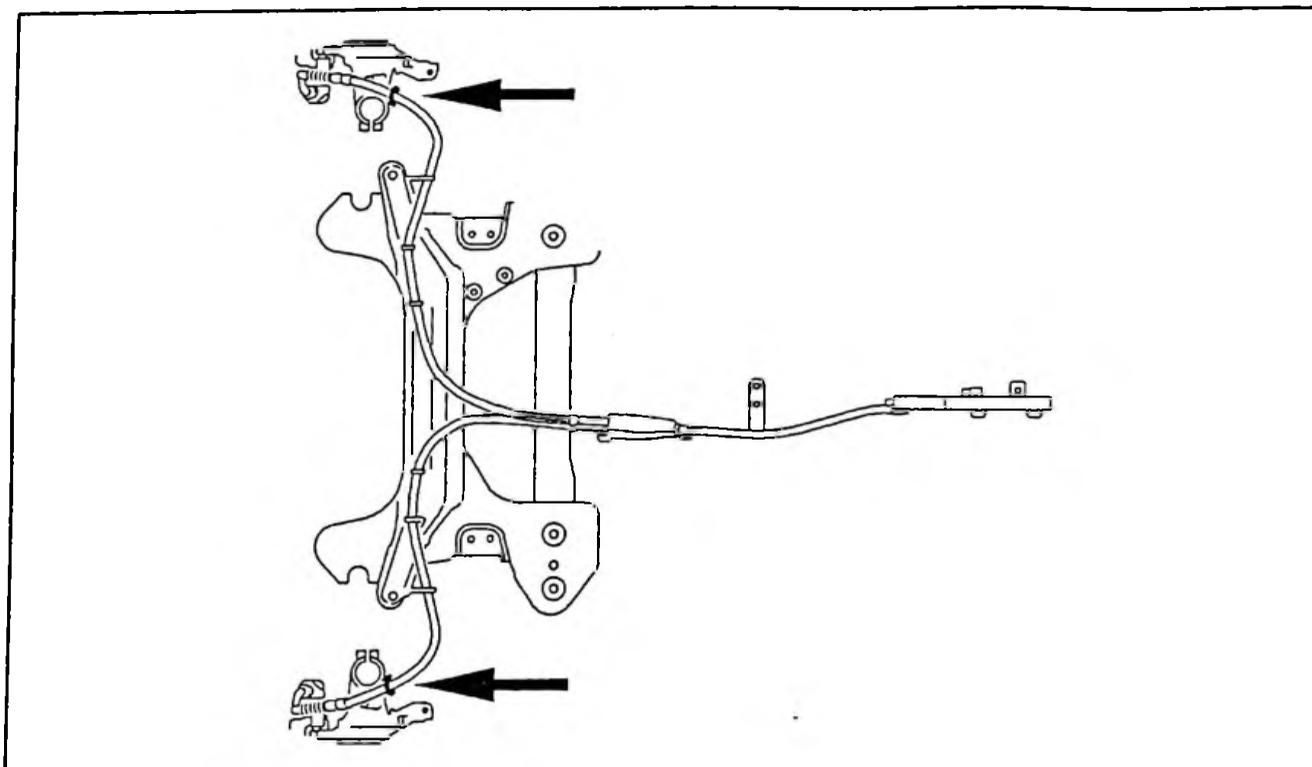
Fig. : B3AQ025D

Rupture du câble de frein de parking au niveau de l'anneau de guidage côté étrier.

Le câble s'use jusqu'à rupture par frottement dans l'anneau de guidage.

Remplacer le guide câble disponible aux Pièces de Rechange sous la référence 4712 17 côté gauche, et 4712 18 côté droit.

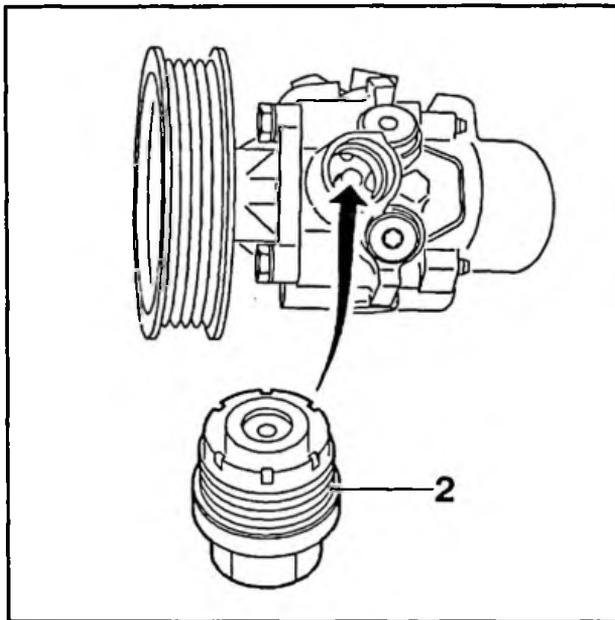
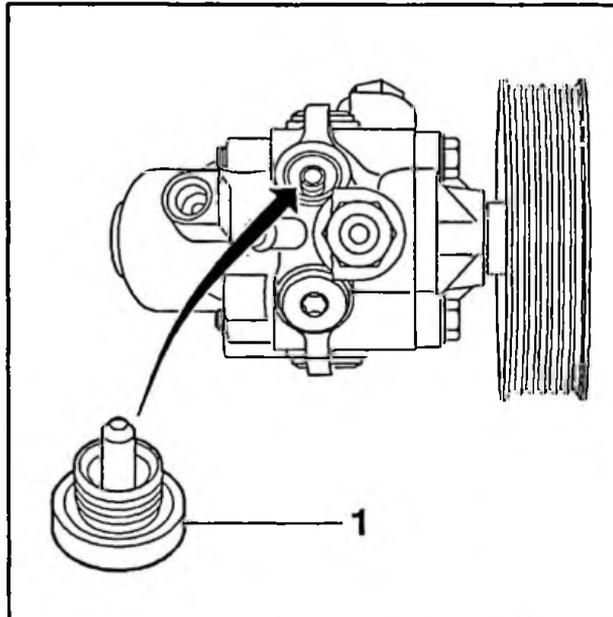
1 - FUITE PAR BOUCHON ETAGE 2 OU ETAGE 6

Déposer le ou les bouchon(s) incriminé(s).

Remplacer le ou les joint(s).

IMPERATIF : couple de serrage 3 mdaN pour les bouchons étage 2 ou étage 6.

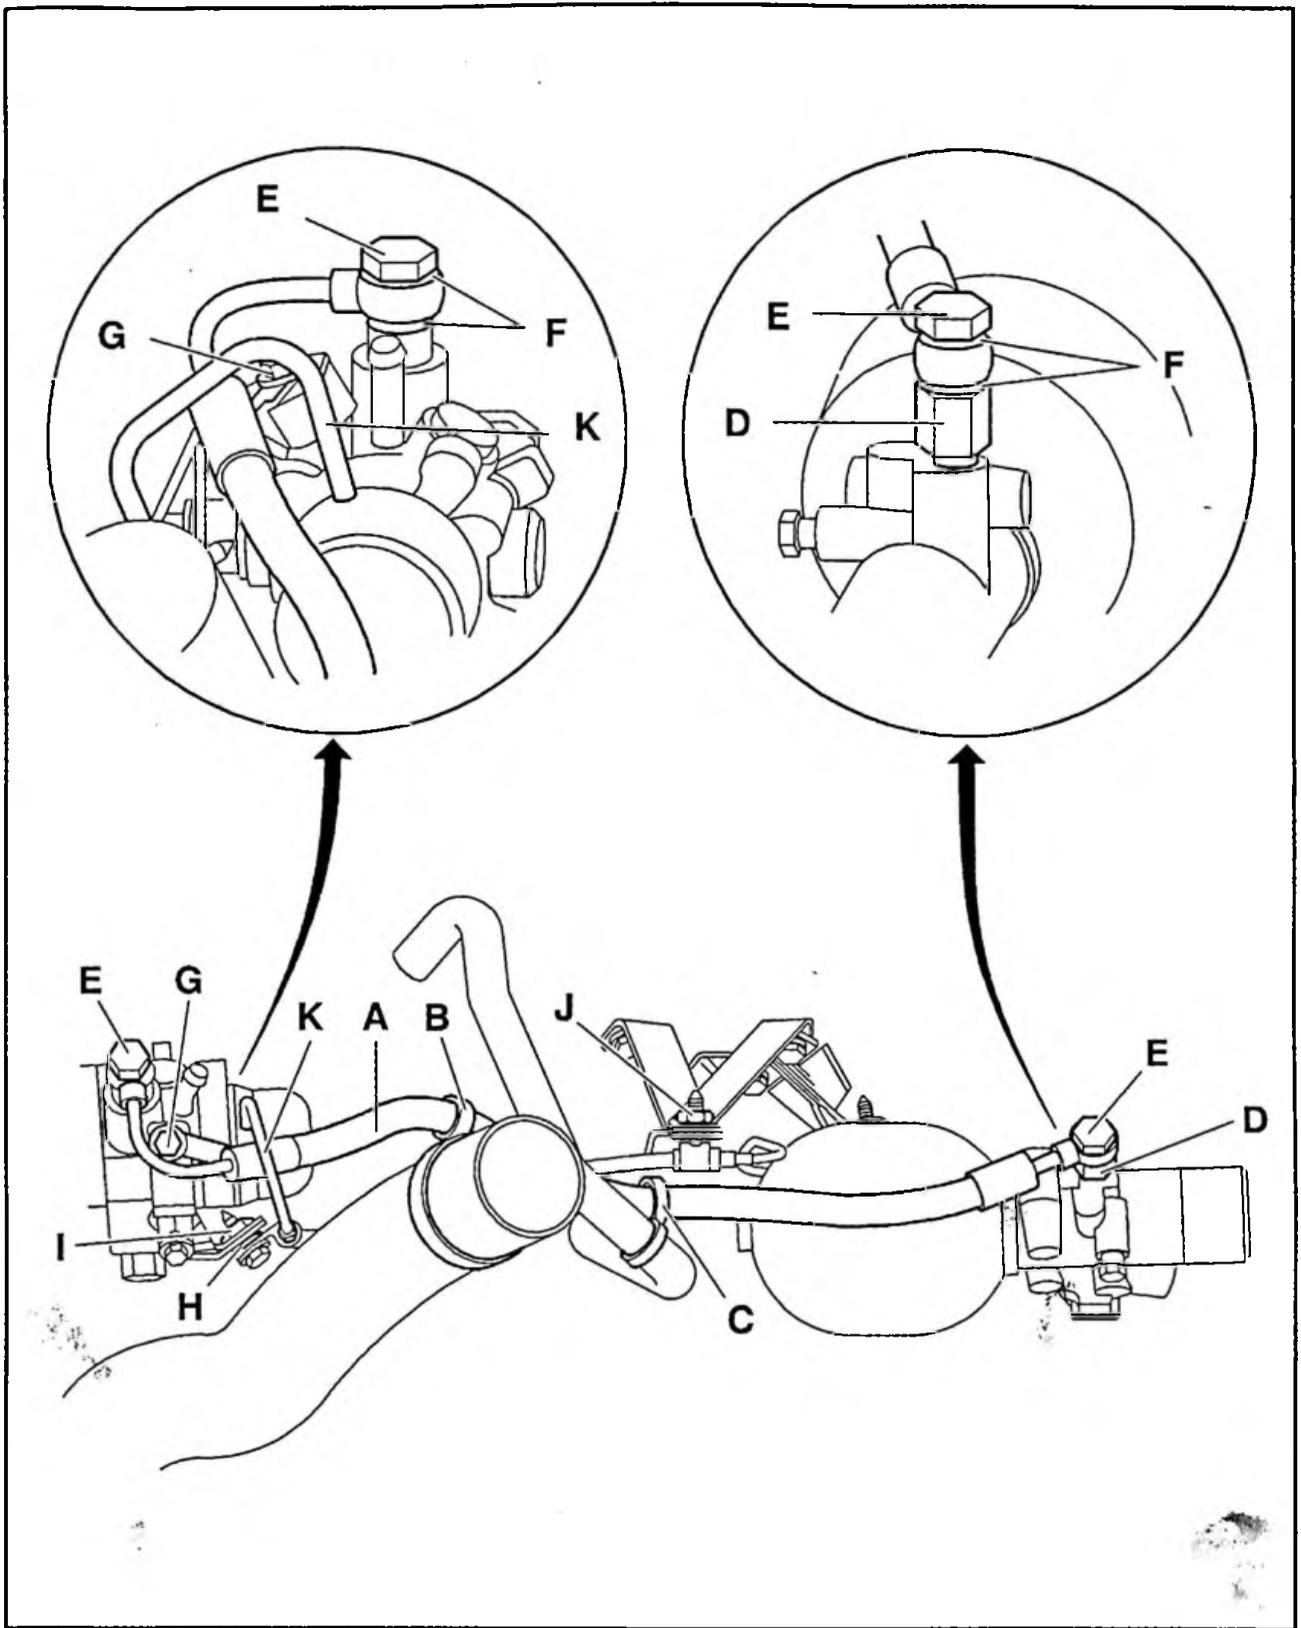
Fig.: B3AQ021P

Rupture du tube hydraulique entre pompe H.P. et joncteur-disjoncteur.

Contrôler par la suite, l'étanchéité des raccords banjo et plus particulièrement côté conjoncteur-disjoncteur.

En cas de suintement, procéder à un resserrage des raccords.

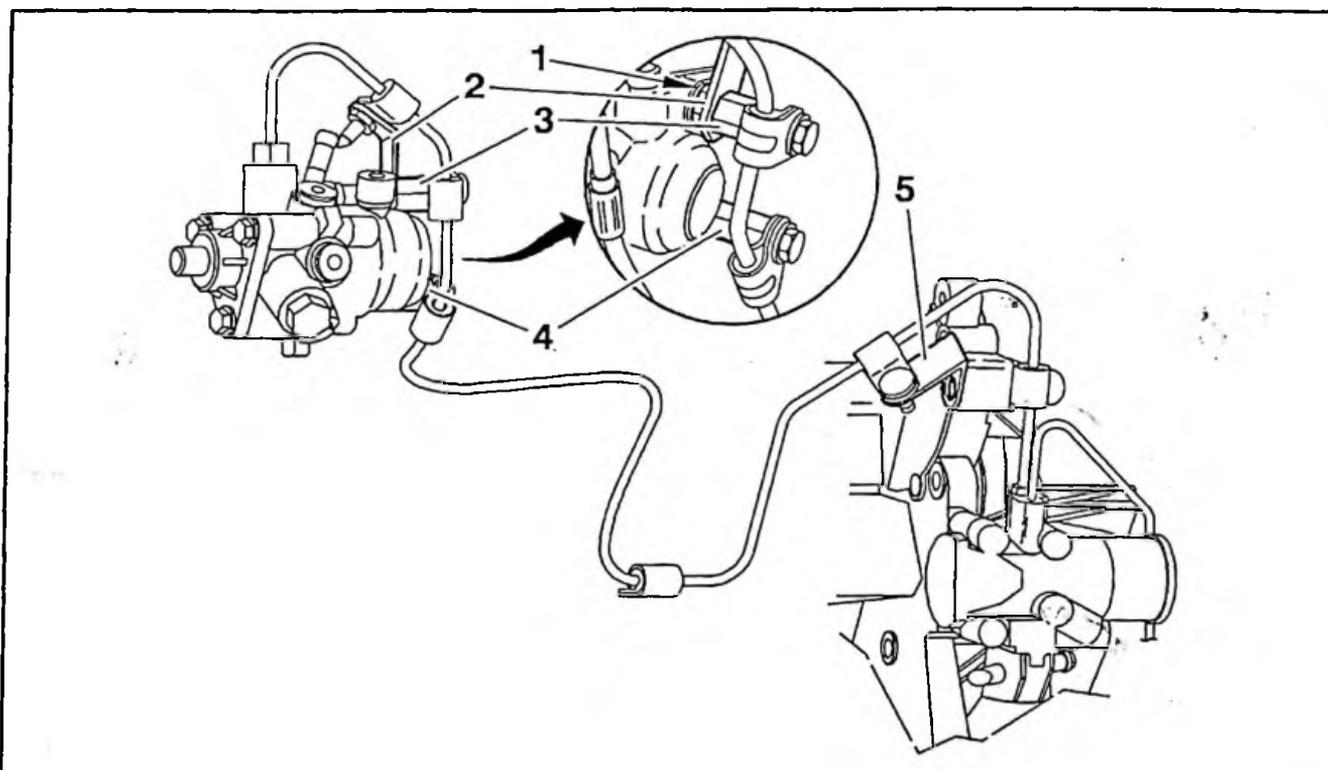
Fig. : B4AQ00DD

Rupture du tube flexible hydraulique entre pompe HP et conjoncteur disjoncteur.

- 1 kit, ref. 5270 HK se composant d'un tube métallique, deux pattes supports, une vis colonnette et un écarteur
- 1 écrou entretoise, ref. 4010 30
- 1 garniture hydraulique, ref. 96 085 783
- 1 écrou entretoise ref. 5280 G3
- 3 vis 6 x 100, L 20 mm, ref. 6922 54
- 1 vis 8 x 125, L 25 mm, ref. 6922 49
- 1 écrou, ref. 6939 97

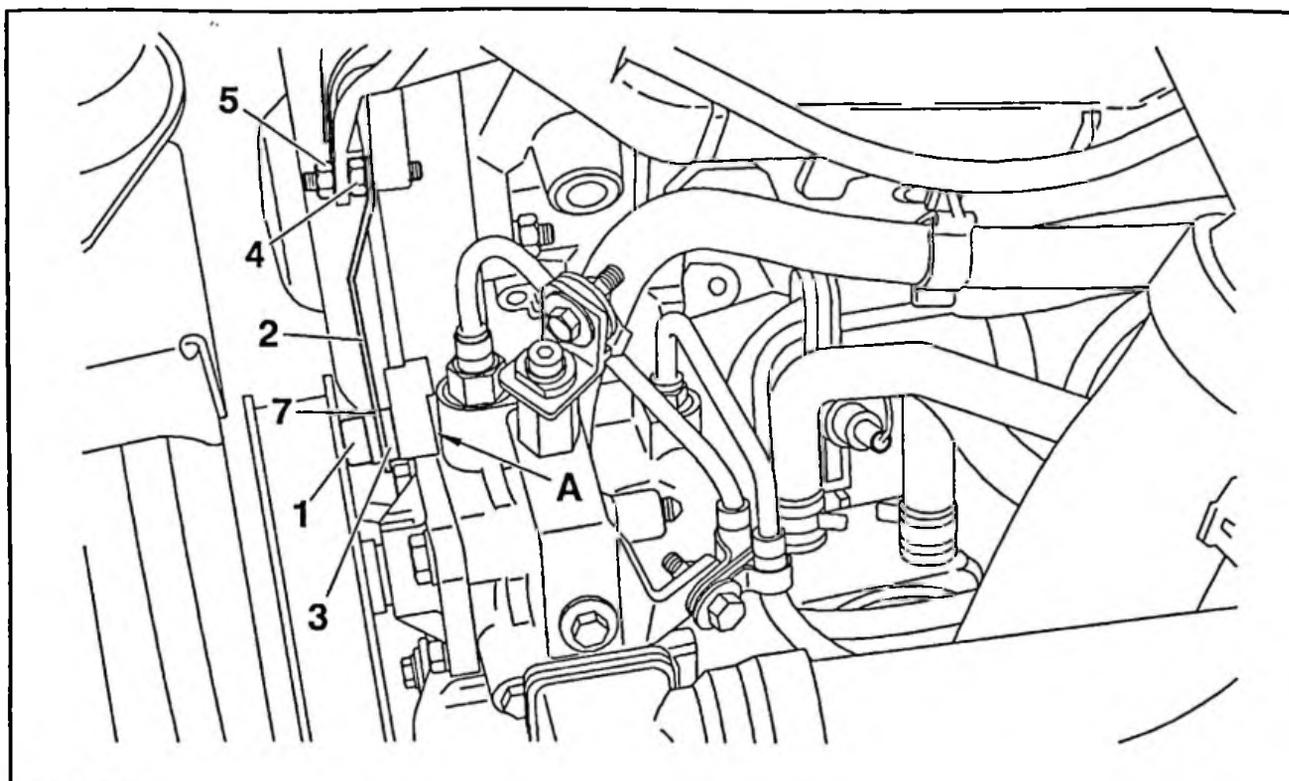
Fig. : B3AQ022D

Rupture d'une ou plusieurs vis de fixation du support accessoires (alternateur, pompe H.P. et compresseur de climatisation).

Poser une patte renfort de support.

ATTENTION : Sur les véhicules précités, il est conseillé, suite à rupture du tube hydraulique reliant la pompe H.P. au conjoncteur disjoncteur, de procéder au montage de la patte renfort du support d'accessoires, en complément de l'application de l'info'rapid 6 n°9.

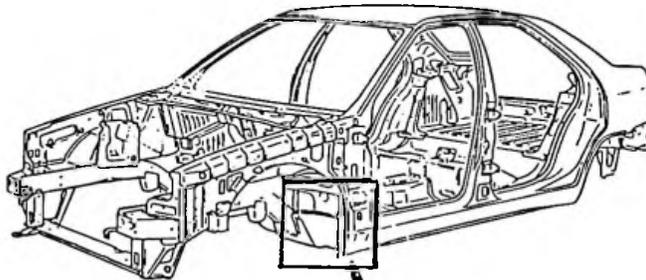
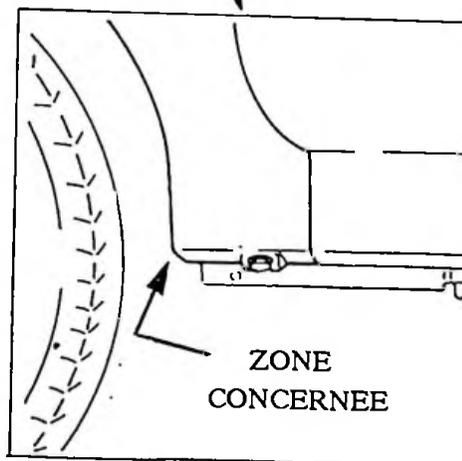
CLAQUEMENT PERCEPTIBLE A L'INTERIEUR DU VEHICULE DANS LA PLANCHE DE BORD AU NIVEAU DU MONTANT DE PARE BRISSE DROIT OU GAUCHE, EN ROULANT, A PARTIR DE 50 KM/h.

Remonter, par déformation, le bas de l'aile afin d'immobiliser le pare-boue.

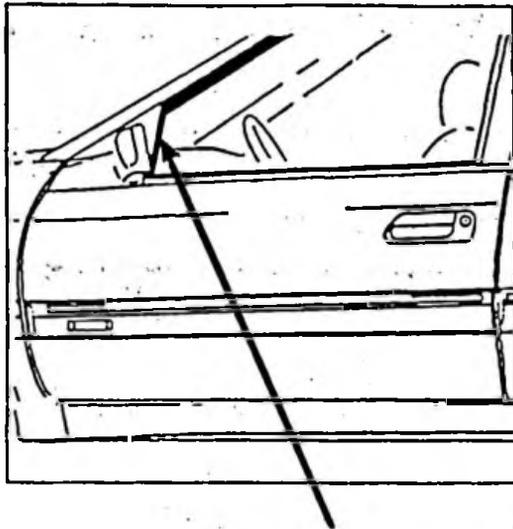
Lèvre extérieure de coulisse
insuffisamment plaquée sur la vitre

- Préparer un profilé à partir d'une baguette en plastique disponible aux Pièces de Rechange, sous la référence 96 084 766.
- Faire descendre la vitre, dégrafer le panneau intérieur de porte côté rétroviseur (2 pions supérieurs).
- Déposer le rétroviseur extérieur et repousser la coulisse de vitre.
- Chausser le profilé sur le rail de guidage puis repositionner la coulisse de vitre.
- Faire remonter la vitre.
- Poser le rétroviseur.
- Fixer le panneau intérieur de porte.

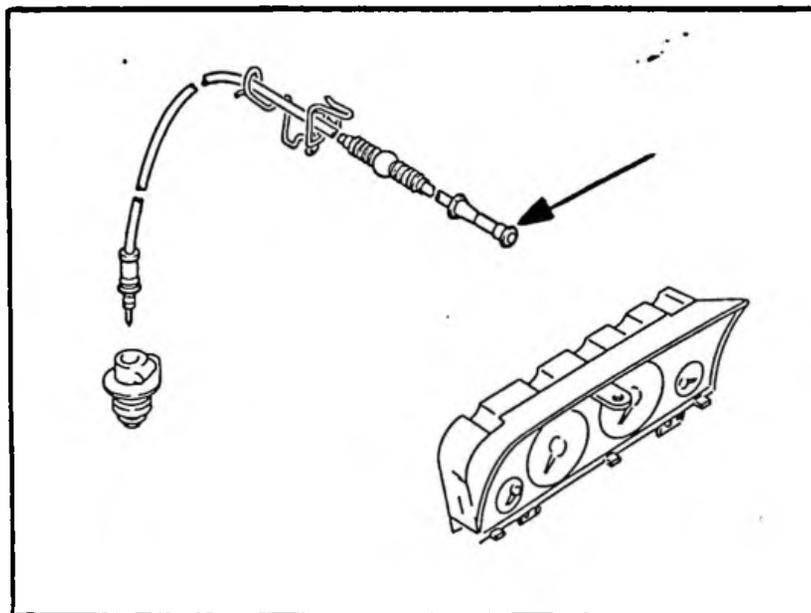
DIAGNOSTIC : Bruit de claquement de l'embout carré du câble d'entraînement dans le compteur kilométrique.

REMEDE : Monter les nouveau câble d'entraînement kilométrique avec le guidage amélioré (embout raccourci) disponible aux Pièces de Rechange, sous la référence 96 163 009.

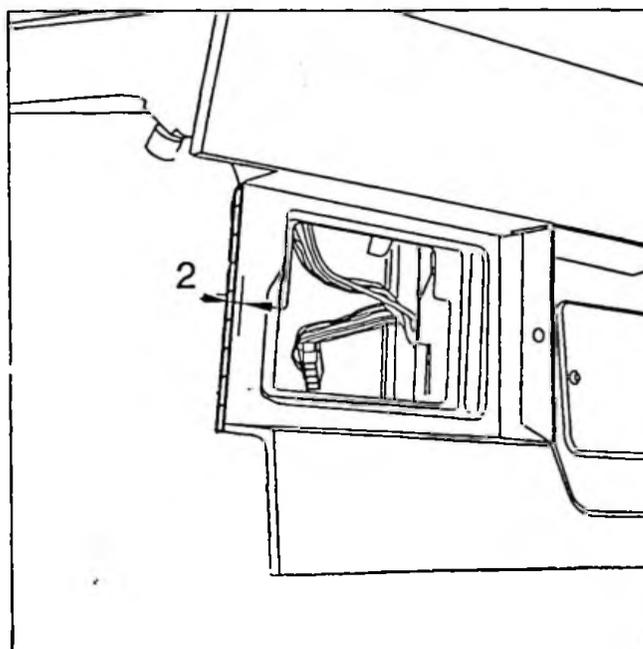
Risque de rupture de la porte de coffre en partie basse à la fermeture.

- Vérifier le réglage de la porte de coffre.
- Déposer les feux de la porte de coffre.
- Meuler les deux côtés sur une largeur de 2 mm (voir schéma ci-dessous).
- Réaliser une retouche de peinture.

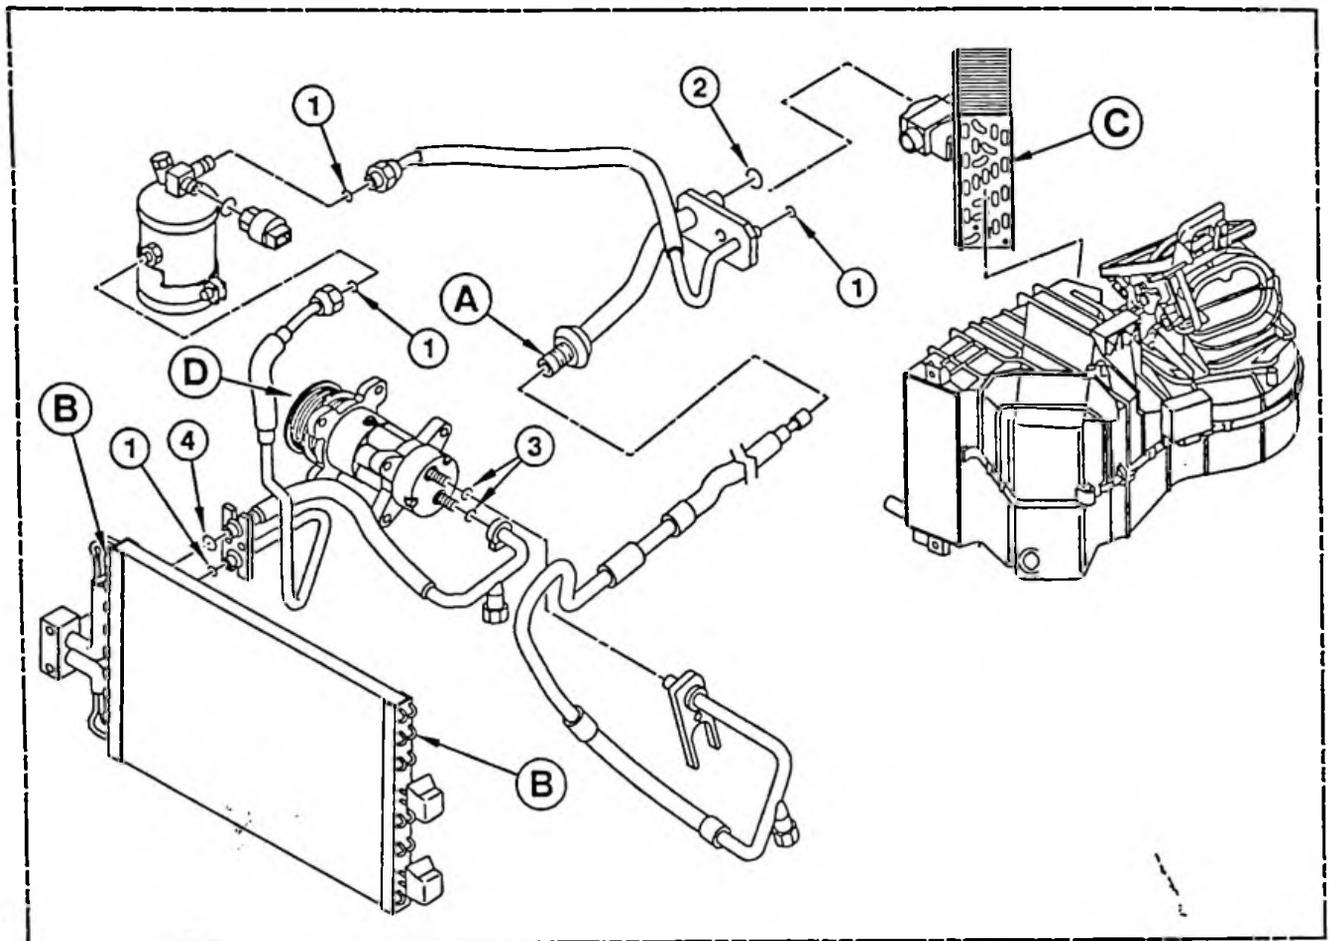
Perte anormale du gaz frigorigène (R.134A) par fuite :

1. au raccord encliquetable (jonction détenteur à compresseur sur le passage de roue avant droit en « A »).
2. au condenseur, par la corrosion externe des parties « coudées » qui se trouvent en dehors des ailettes du condenseur en « B »
3. à l'évaporateur par la mauvaise soudure d'un de ses tubes en « C »
4. au niveau de la bague d'étanchéité de l'axe du compresseur par la dégradation de son joint en « D ».

A l'aide d'un analyseur de gaz frigorigène (R.134A) détecter la source de fuite, puis remplacer la pièce non étanche.

Les joints toriques sont disponibles aux Pièces de Rechange sous les références :

- ❶ 0000 6457 R1
- ❷ 0000 6457 R4
- ❸ 0000 6457 R3
- ❹ 0000 6457 R2

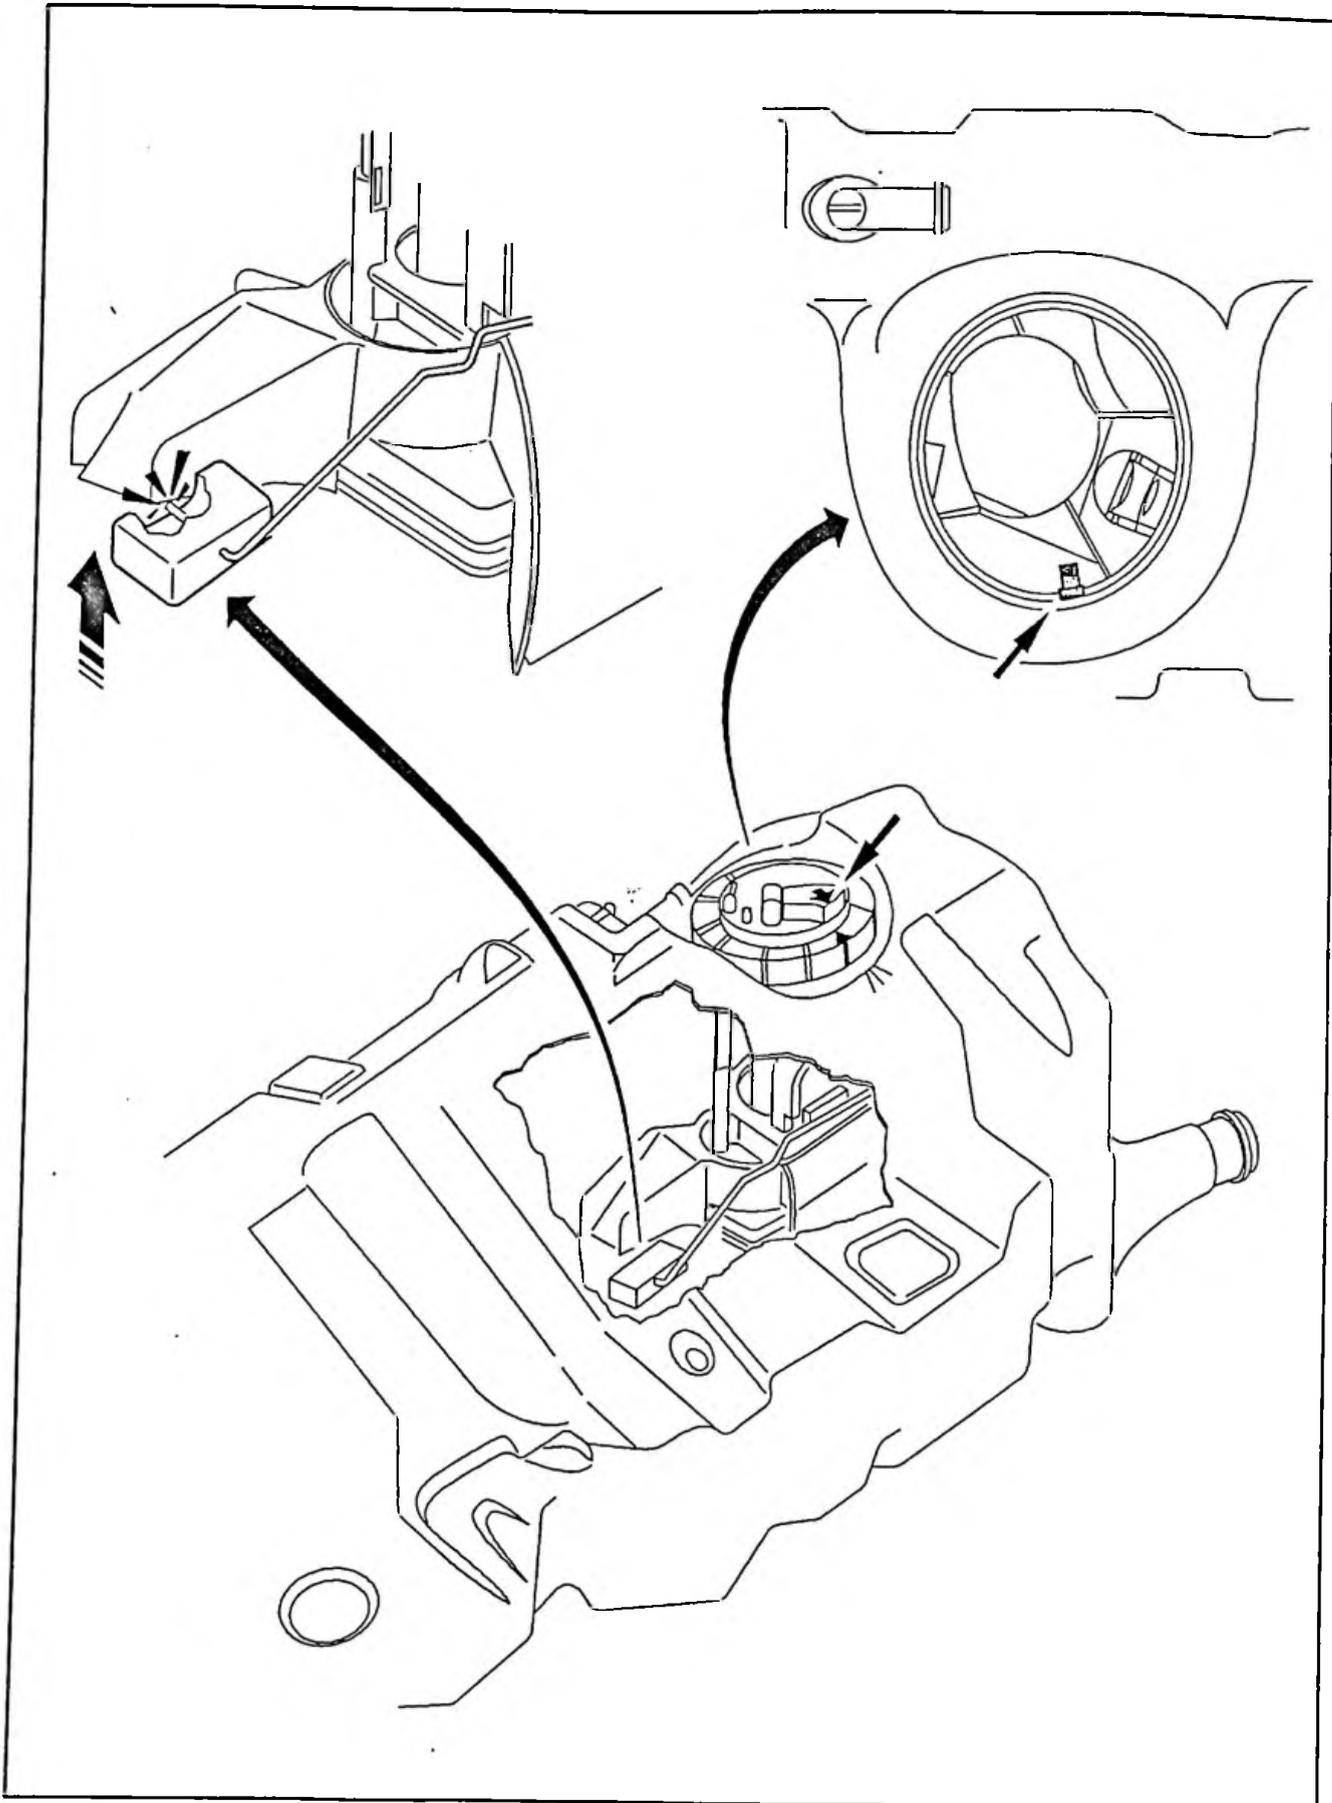
Fig. : B1AQ02EP

Cause possible : le bras du flotteur de la jauge interfère avec une des parois du piège à carburant.

Poser la jauge en s'assurant que le repère ou l'encoche soit en vis à vis de l'ergot intégré à l'orifice du réservoir.

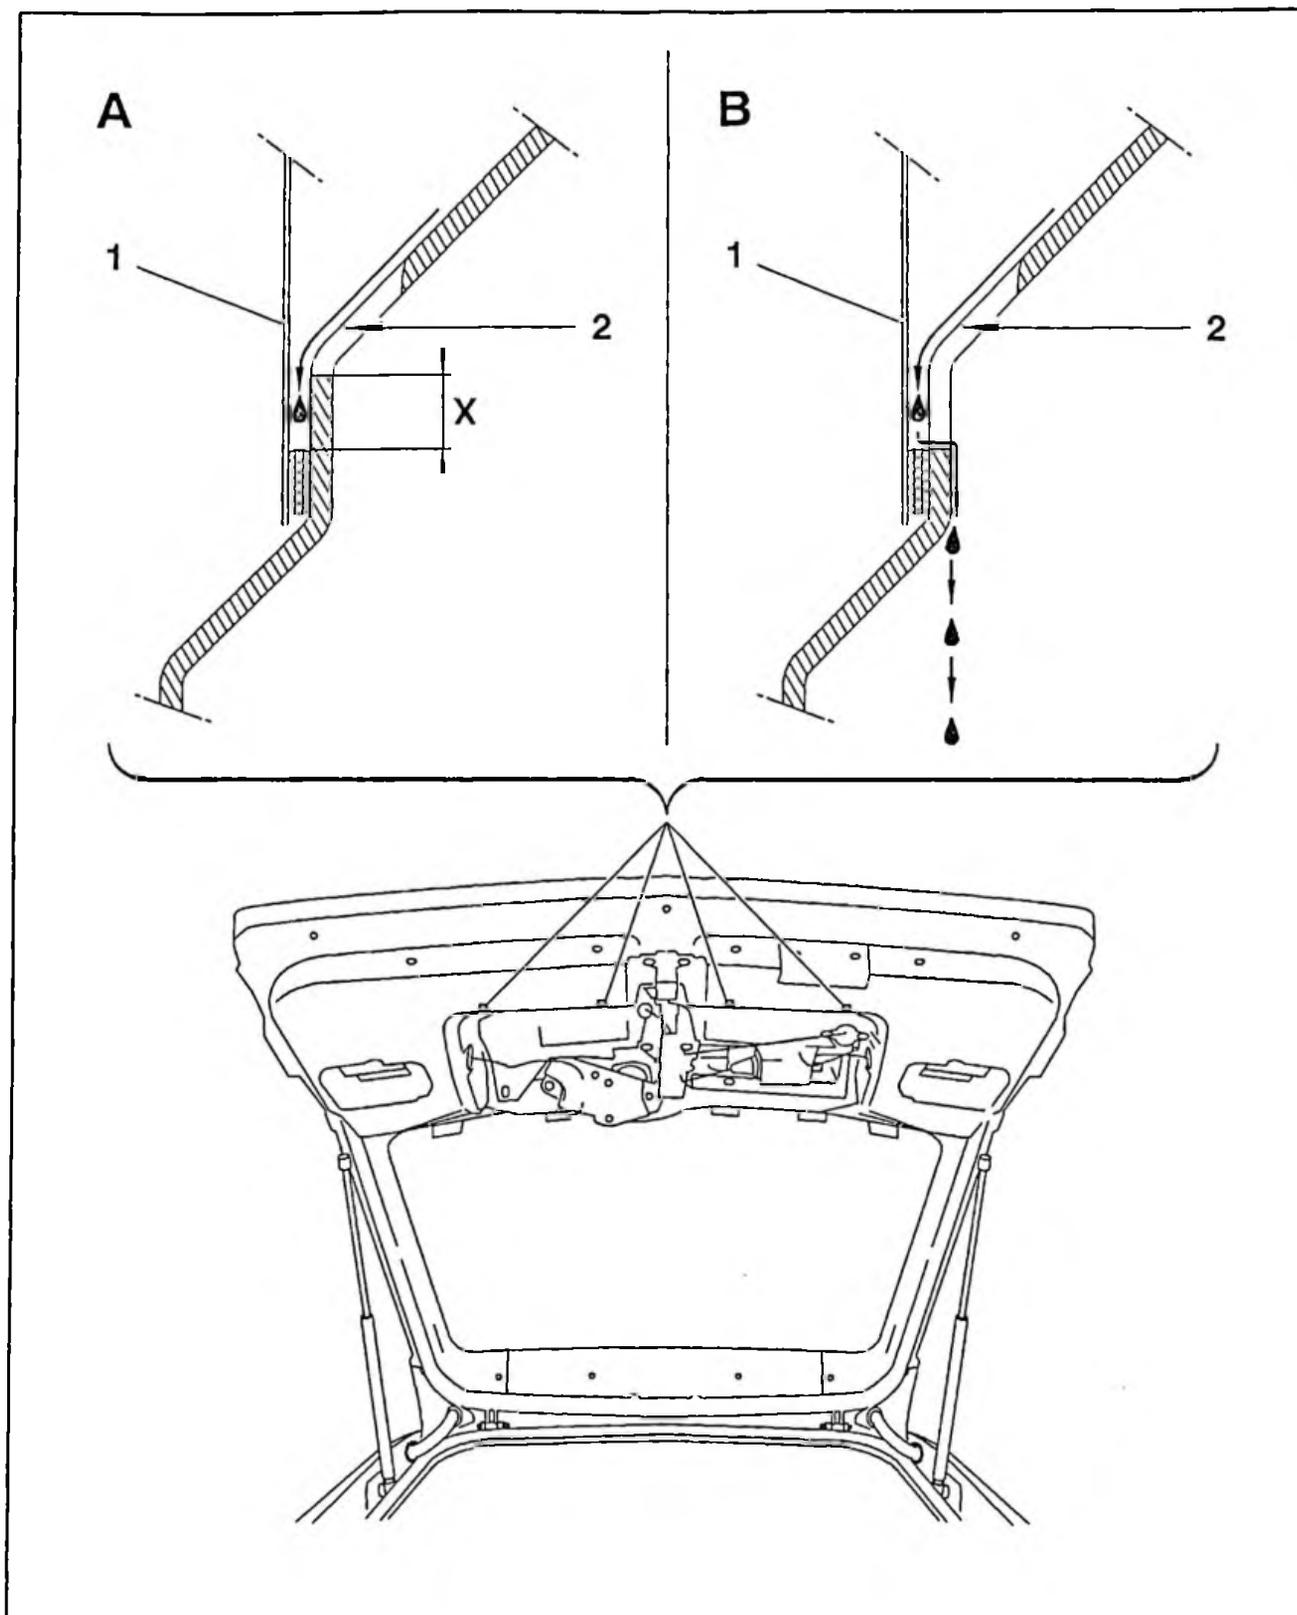
Fig. : C4BQ006P

Infiltration d'eau dans le coffre par l'intérieur du volet . Le film d'étanchéité est décollé, suite à rétention d'eau entre la feuille d'étanchéité et le panneau intérieur du volet.

A l'aide d'une lime, agrandir de la longueur (x) les 4 orifices d'évacuation d'eau (2), vers le bas du volet (Fig. A) afin de supprimer le risque de rétention d'eau au niveau du joint de la feuille d'étanchéité (1) (Fig. B).

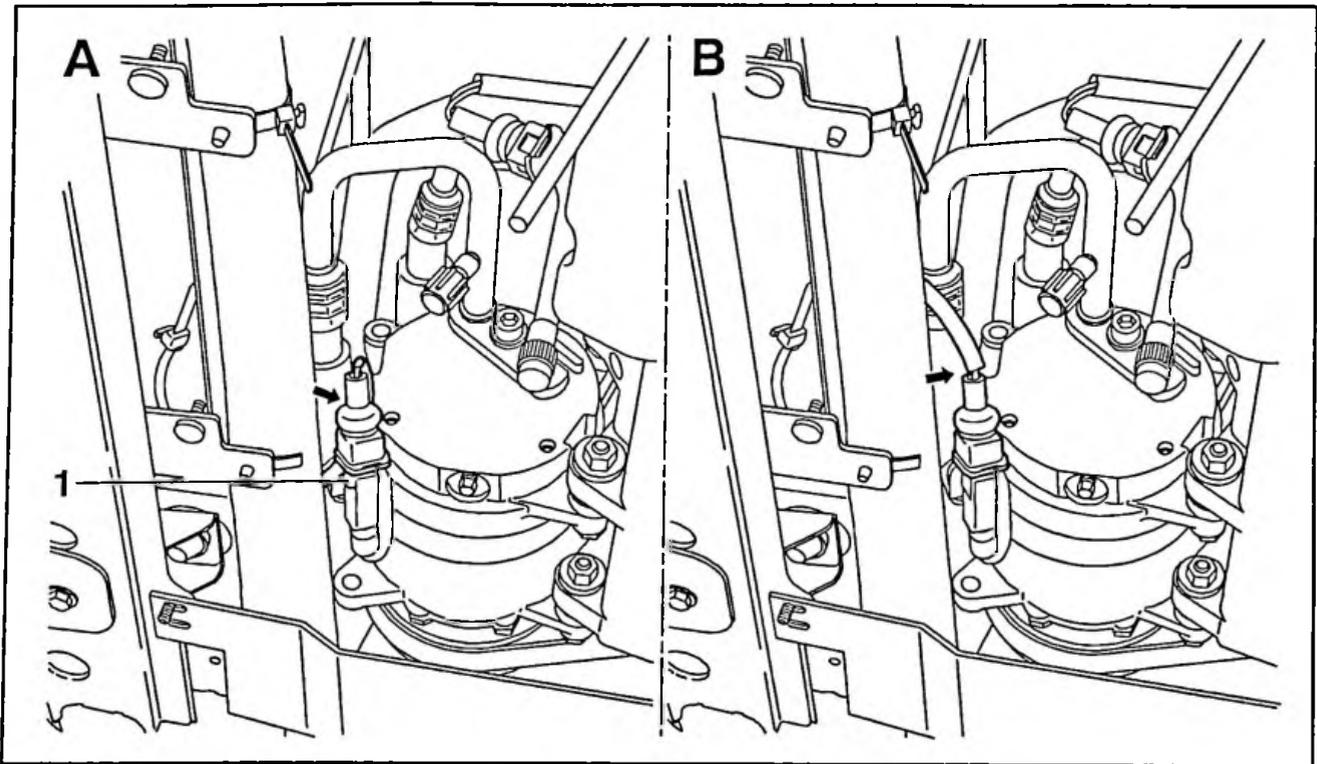
Fig. : C5HQ00CD

Dans la mémoire du calculateur de climatisation, présence du défaut "défaut courant commande compresseur". Lors des débattements moteur, les contacts répétés du faisceau d'alimentation du compresseur de climatisation sur l'agrafe métallique (1) support de connecteur, provoquent un court circuit (figure A).

Modifier le parcours du faisceau suivant figure B.

Supprimer l'agrafe.

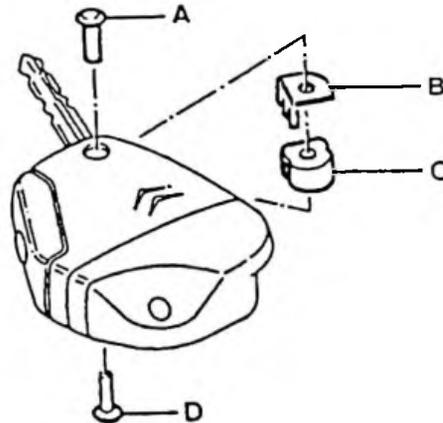
3
A+B+C+D

APRES LE REMPLACEMENT D'UN BOITIER PLIP EMETTEUR D'OUVERTURE DE PORTE ET DU NECESSAIRE D'ARTICULATION DE LA CLE ③, IMPOSSIBILITE D'ENGAGER L'AXE [A] - [D] DANS LES LOGEMENTS DU PLIP ET DU PIVOT : [C].

Rallongement du pivot [C] de 2 mm depuis l'OPR 6199.
La longueur de la clé n'a pas évolué, mais l'orifice d'articulation a changé de position.

Suivant la longueur des pivots d'origine, commander aux Pièces de Rechange les nécessaires de fixation suivants :

PIVOT COURT : ref. 95 653 100
PIVOT LONG : ref. 95 669 030.

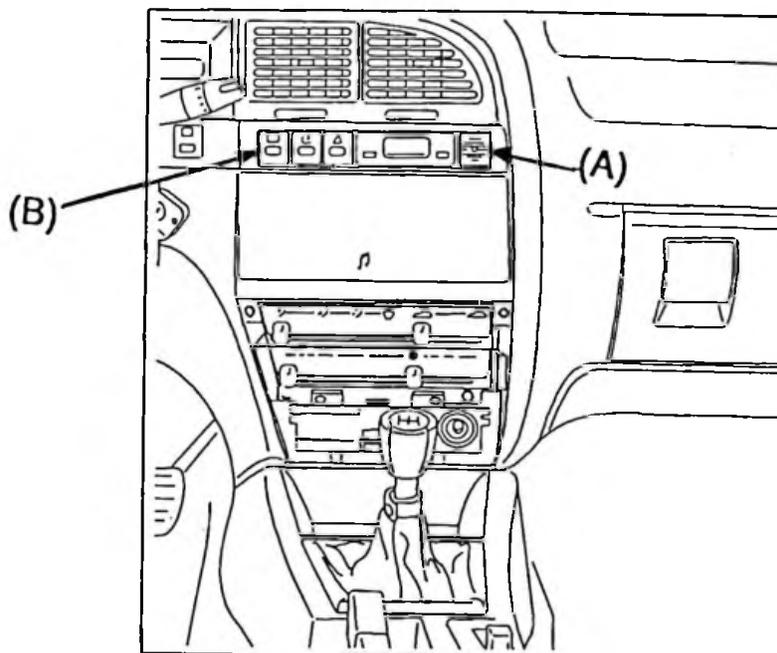
DIAGNOSTIC : Le moteur de ventilation "A" de la sonde de température habitacle parasite la tête de lecture de la cassette.

REMEDE : Déplacer la sonde "A" de température habitacle à gauche de l'autoradio à la place de l'interrupteur "B" de dégivrage de lunette arrière, lequel ira à l'ancienne place de la sonde "A".

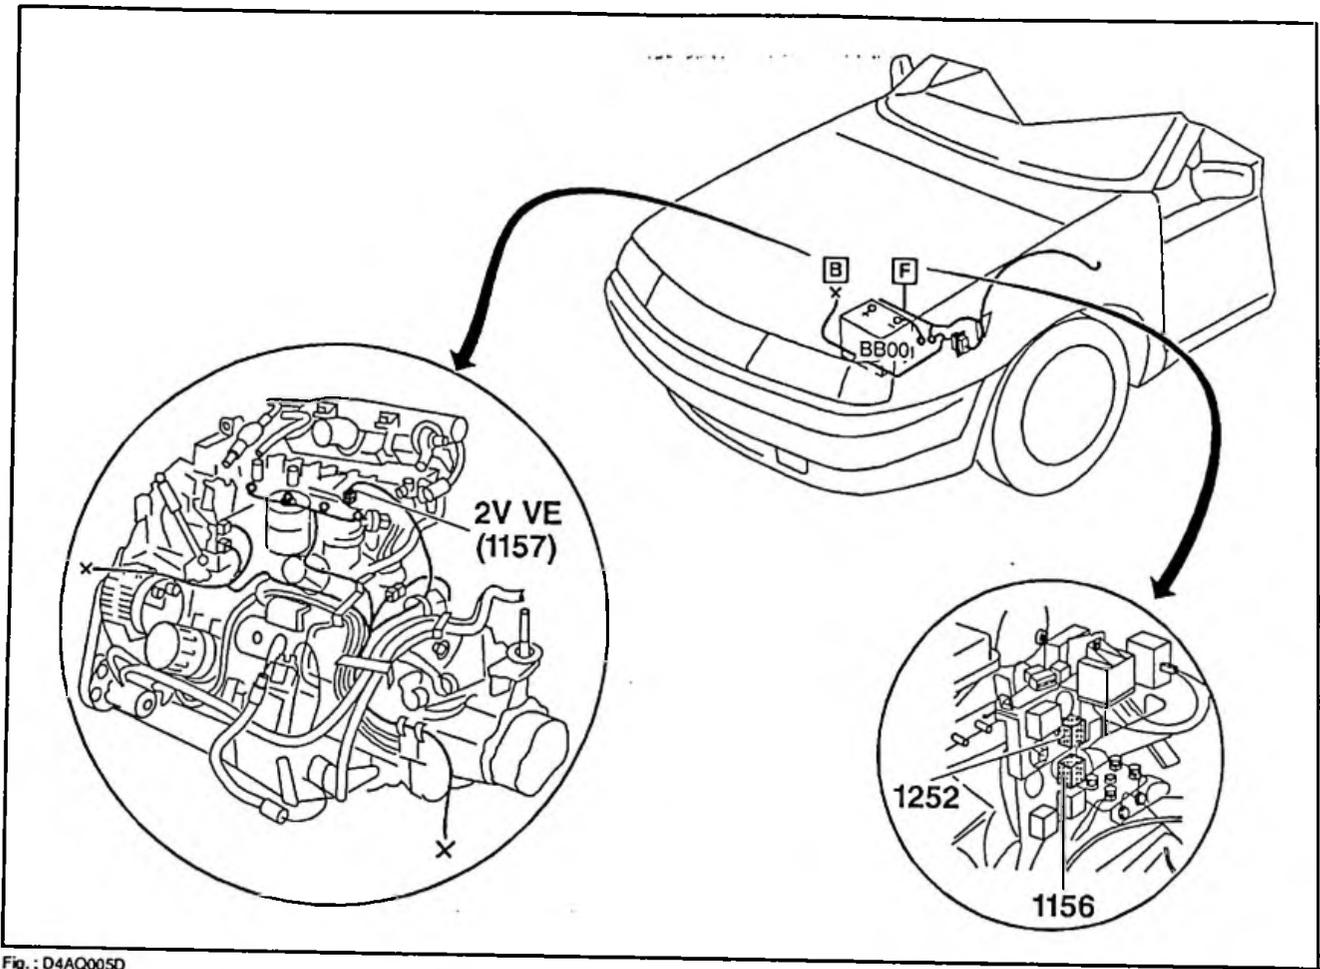
Fig.: D4AQ005D

Défaut provoqué par la sonde (thermocontact Rep. 1157) de commande post-chauffage/surcalage. Lorsque la température de l'eau atteint 60°, la fermeture des contacts de la sonde n'est pas franche.

Les relais à diode sont disponibles aux Pièces de Rechange sous la référence 96 018 423.

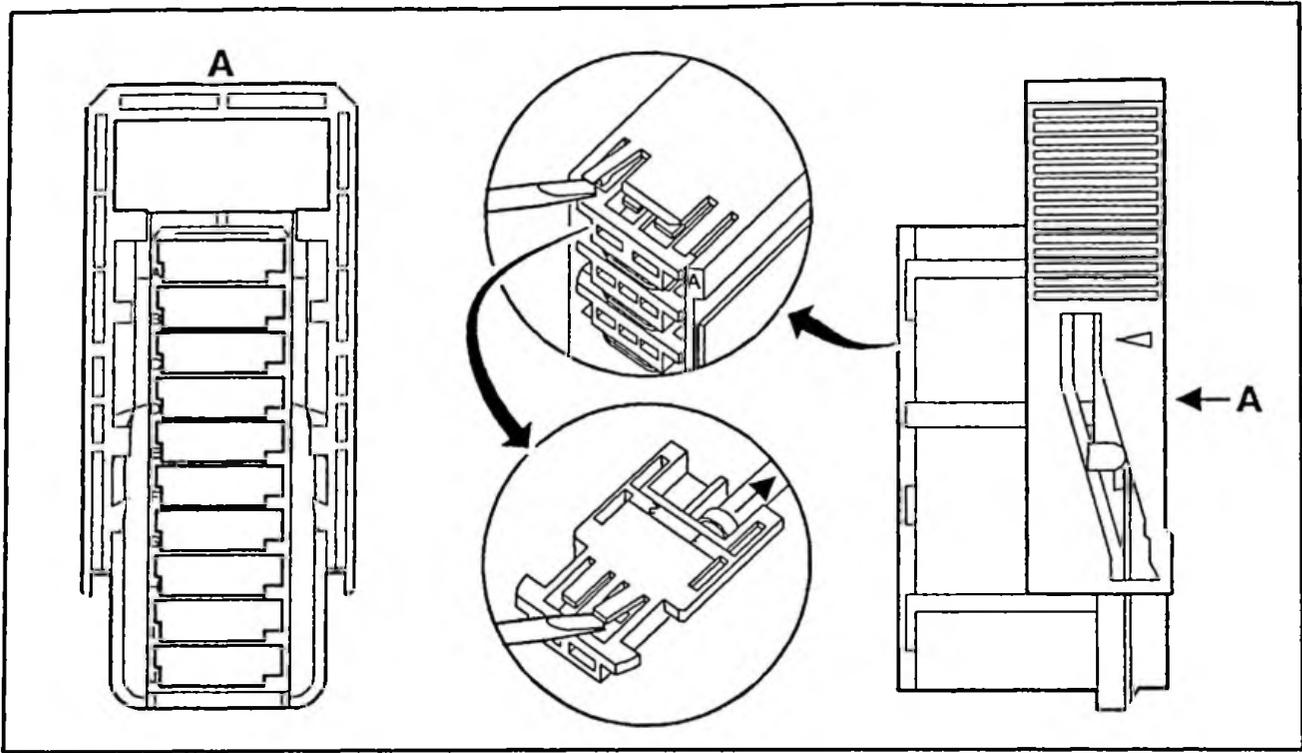
Fig. : D2AQ008D

Avec Elit, lors de la lecture en “test global” ou “test par fonction”, des prétentionneurs de ceintures de sécurité, le message “défaut électrique” s’affiche.

Replacer le module porte clips “F” dans le connecteur 30 voies marron.

Replacer le module porte clips “D” dans le connecteur 30 voies marron.

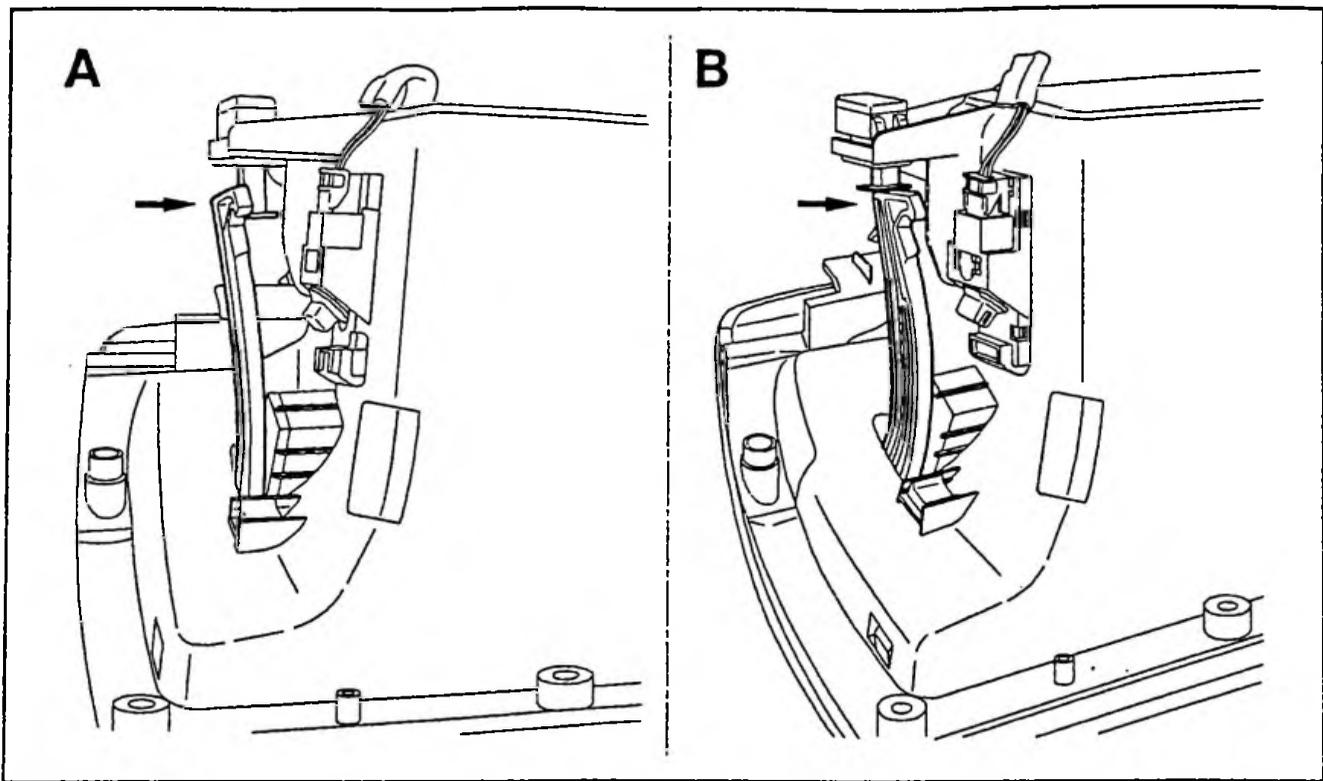
Fig : CSF0005D

Contrôler que la patte de commande du contacteur liée au couvercle de boîte à gants ne soit pas déformée (Fig. A) et qu'elle vienne bien agir sur le contacteur (Fig. B).

Si la patte est tordue, procéder à l'échange du couvercle de boîte à gants.
