CITROEN DIVISION APRES VENTE METHODES TECHNIQUES	INFO'RAPID	<i>Xantia</i> ①
RESPONSABLES DES ATELIERS CE - SUCC - FILIALES -	CONCERNE CITROEN XANTIA 1,8 i Motorisation LFZ (XU7JP/Z)	N° 1 Le 19 Avril 1993
Ce document est à classer dans : RECUEIL DE NOTES N° MAN 106060		1785

INFO'RAPID

CITROËN XANTIA 16 V
Niveau d'huile moteur

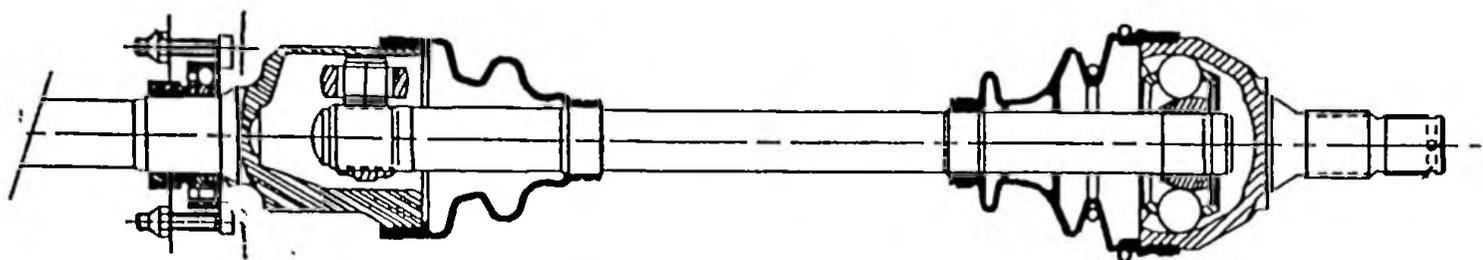
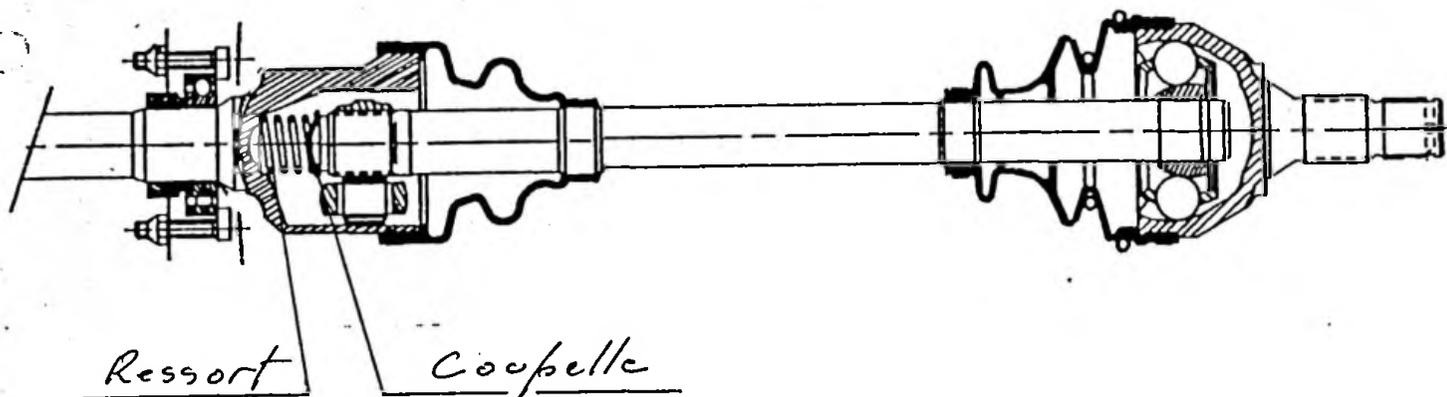
Transmission Droite d'origine

Transmission modifiée

* Mise en place d'un ressort (ref:96.092.350) et d'une coupelle (ref:79.100.082.61) entre le bol du tripode (coté BV) et l'arbre de transmission AV Droit.

- * Dépose de la transmission
- * Usinage du fond du bol du tripode coté BV.
- * Mise en place du ressort et de la coupelle. (V. Annexe)
- * Pose de la transmission.
- * Essai.
