CITROËN [^] SERVICES A LA CLIENTELE Département Technique Après-Vente	INFORMATION REPARATION		N° 81-98 TT
DIFFUSION : TOUS PAYS	CONCERNE : La CARROSSERIE Glace de rétroviseur extérieur		Le 1er Juillet 1981
APPLICATION : TOUS PAYS	ATELIER	MAGASIN	STATION SERVICE CX - GSA - VISA

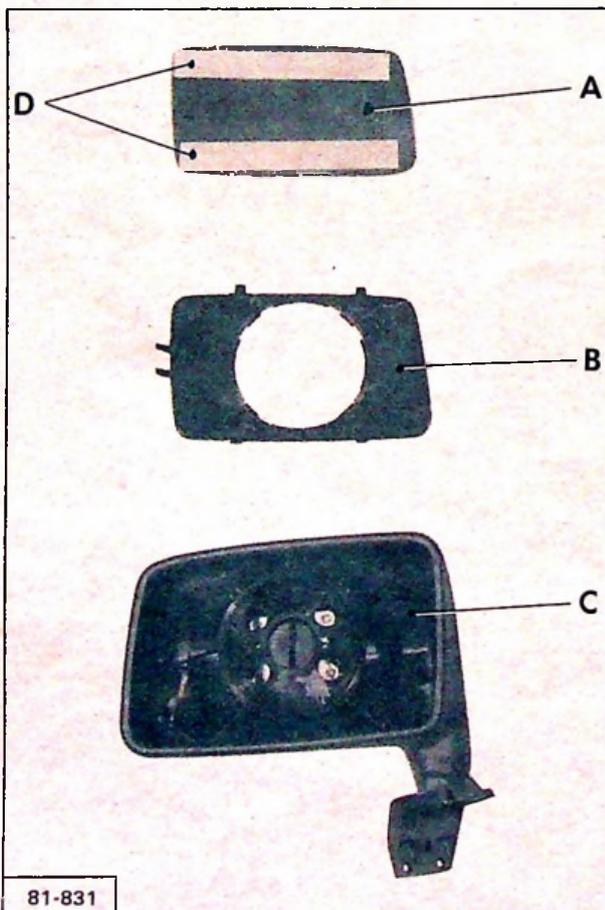
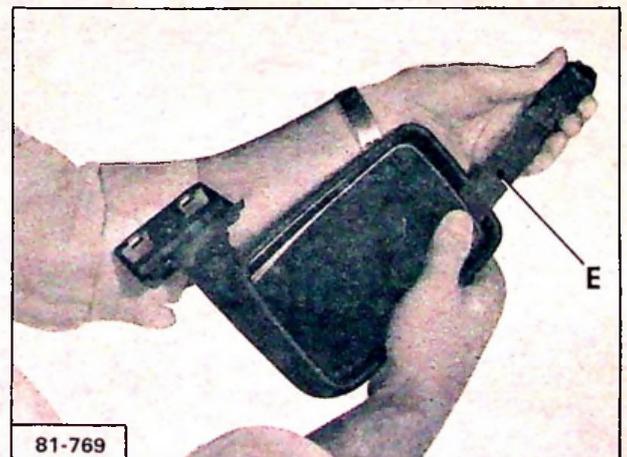
INCIDENT : Bris d'une glace neuve, à l'occasion d'un remplacement.

CAUSE : Collage de la glace sur la semelle, avant la mise en place dans le rétroviseur.

REMÈDE : Mettre en place la semelle dans le rétroviseur, avant de coller la glace.

RÉPARATION

- Agraffer la semelle B sur le rétroviseur C.
- Retirer les protections D des bandes auto-collantes.
- Appliquer la glace A sur la semelle B.
- Appliquer une lame E en-dessous de la semelle, pour pouvoir coller correctement la glace.
